Einschätzung von Durchlass-Bauwerken und Gefährdung des Fischotters

Aufnahme Nummer: 2438-015 Aufnahme-Datum: 24.02.2011

Gewässername: k.A.
Lage: östl. Passow Charlottenhof
Straße: k.A.
Gleisanlage
Todfunde: 0

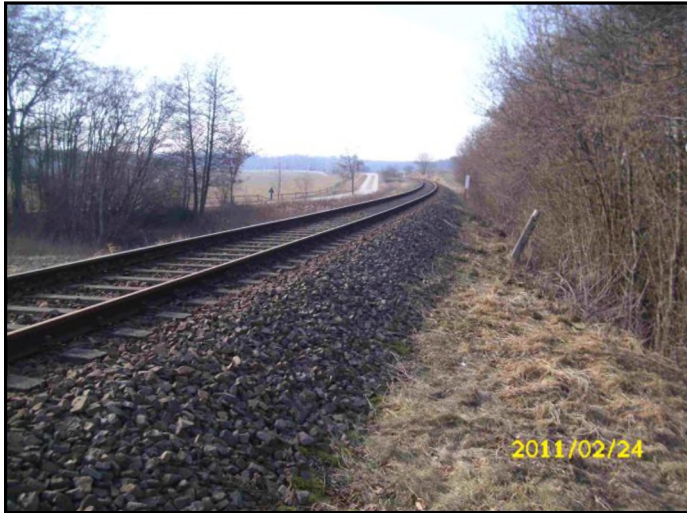
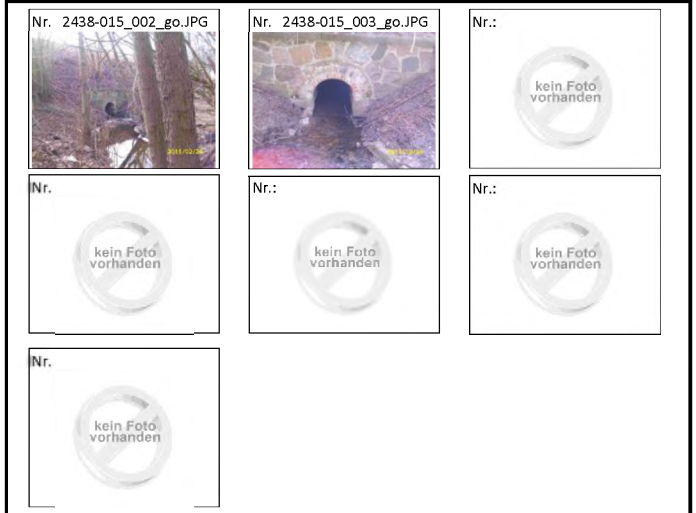
Nr.: 2438-015_001_go.JPG

Störfaktoren: Ungünstiges 'Länge zu Durchmesser'-Verhältnis , Bermen fehlen

Bedeutung im Habitatverbund: sehr hoch
Verkehrsdichte: gering
Brückenindex: 0,1
Durchlass-Tauglichkeit: ungeeignet

Priorität Festlegung: hoch

Geschwindigkeitsbegrenzung	<input type="checkbox"/>	Bermen an Ufer anbinden	<input type="checkbox"/>
Trockenröhre einbringen	<input checked="" type="checkbox"/>	Wiesenzufahrten verlegen	<input type="checkbox"/>
		Komplexmaßnahmen notwendig	<input type="checkbox"/>
