Einschätzung von Durchlass-Bauwerken und Gefährdung des Fischotters

Aufnahme Nummer: 2438-016 Aufnahme-Datum: 24.02.2011

Gewässername: k.A.
Lage: Passow Charlottenhof
Straße: k.A.
Gleisanlage
Totfunde: 0

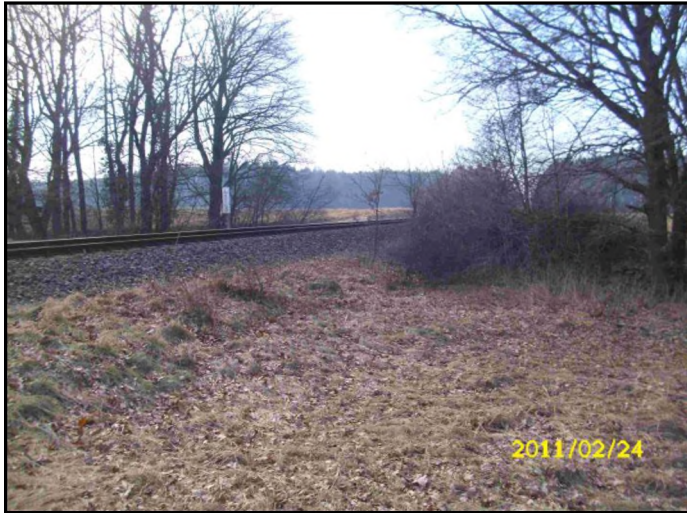
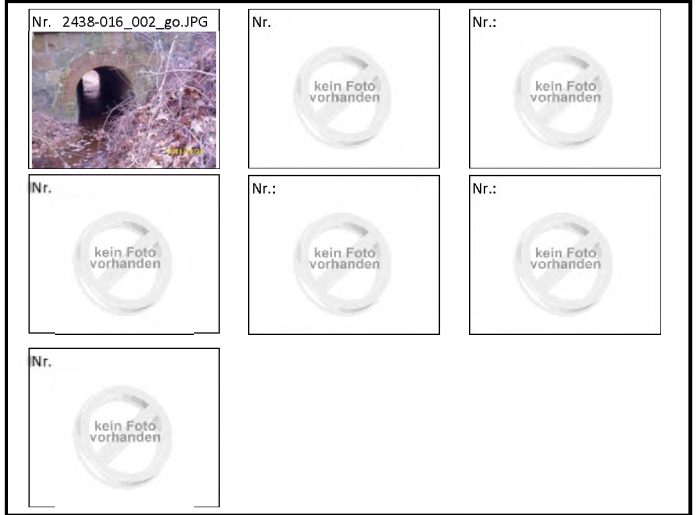
Nr.: 2438-016_001_go.JPG

Störfaktoren: Ungünstiges 'Länge zu Durchmesser'-Verhältnis , Bermen fehlen

Bedeutung im Habitatverbund: sehr hoch
Verkehrsdichte: gering
Brückenindex: 0,138
Durchlass-Tauglichkeit: bedingt geeignet
