# Einschätzung von Durchlass-Bauwerken und Gefährdung des Fischotters

Aufnahme Nummer: 2438-018

Aufnahme-Datum: 24.02.2011

Gewässername: k.A.  
Lage: Passow  
Straße: L 17  
Landesstraße  
Totfunde: 0

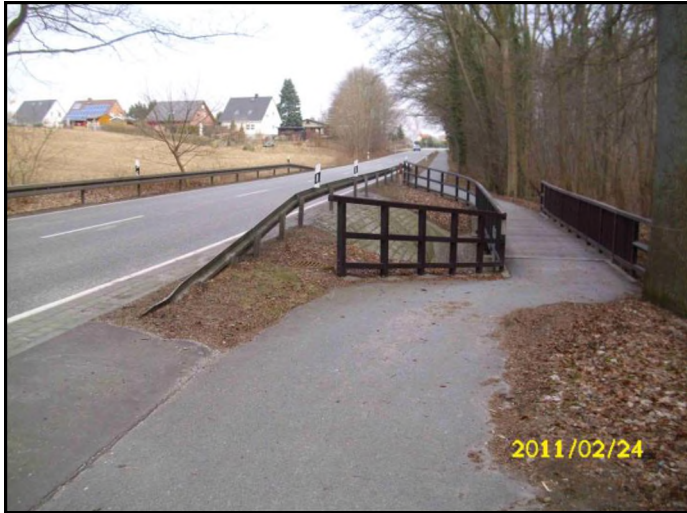
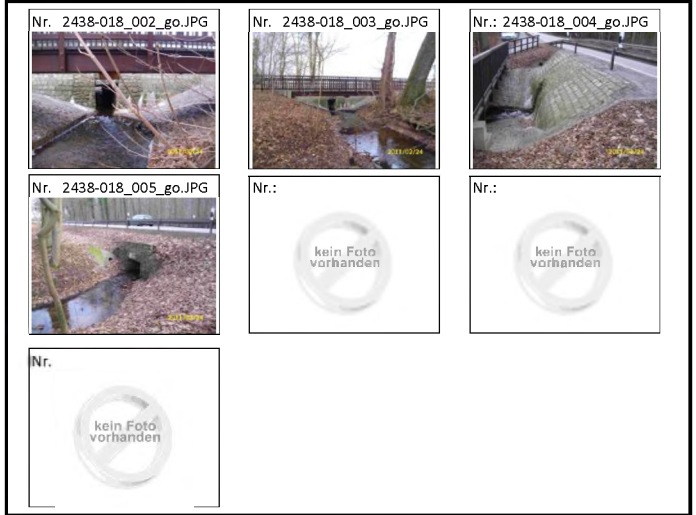
Nr.: 2438-018\_001\_go.JPG

Störfaktoren: Flutungsgefahr , Böschung ungünstig für wandernde Tiere (zum Gewässer steiler und tiefer als Böschung zur Straße).

Turbulenzen oder Turbulenzgefahr nach Regen usw. , Parallelweg, der Otter aus dem Wasser und damit auf die Böschung und dichter an die Straße führt.

sonstige Störfaktoren: Straßengraben offen mit Gewässer verbunden (in 1 oder mehr Richtungen). Gefahr, dass Otter diese Rinnen hochwandern und dann am Ende auf die Straße laufen.

Bedeutung im Habitatverbund: sehr hoch  
Verkehrsdichte: mittel  
Brückenindex: 0,063  
Durchlass-Tauglichkeit: ungeeignet
