# Einschätzung von Durchlass-Bauwerken und Gefährdung des Fischotters

Aufnahme Nummer: 2438-019 Aufnahme-Datum: 02.08.2011

Gewässername: k.A.  
Lage: Goldberg süd  
Straße: L 17  
Landesstraße  
Totfunde: 0

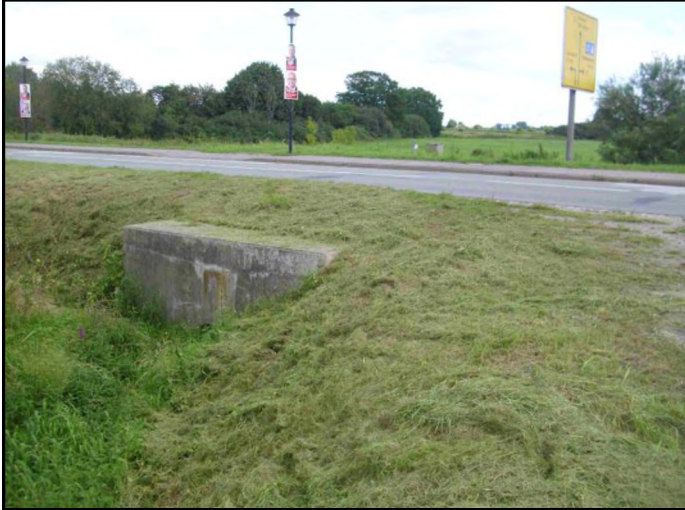
Nr.: 2438-019\_001\_go.JPG

Störfaktoren: Verrohrt , Straßengraben offen mit Gewässer verbunden (in 1 oder mehr Richtungen). Gefahr, dass Otter diese Rinnen hochwandern und dann am Ende auf die Straße laufen.

Bedeutung im Habitatverbund: mittel  
Verkehrsdichte: mittel  
Brückenindex: 0  
Durchlass-Tauglichkeit: ungeeignet

Trennung Wehr Durchlass	<input type="checkbox"/>	keine notwendig	<input type="checkbox"/>
Installation oberhalb Wehr	<input type="checkbox"/>	Markierstruktur Steinsch	<input type="checkbox"/>
Installation unterhalb Wehr	<input type="checkbox"/>	Markierstruktur Ufersubstrat	<input type="checkbox"/>
Entfernung Rechen	<input type="checkbox"/>	Markierstruktur Laufbohle fest	<input type="checkbox"/>
Entfernung sonstige Hindernisse	<input type="checkbox"/>	Markierstruktur Laufbohle schwimmend	<input type="checkbox"/>
Kastendurchlass/Maul eins. Berme	<input checked="" type="checkbox"/>	Markierstruktur Podest	<input type="checkbox"/>
Kastendurchlass/Maul beids. Berme	<input type="checkbox"/>	Verrohrung öffnen	<input type="checkbox"/>
Markierstruktur einseitig	<input type="checkbox"/>	Leit-/Schutzzäune notwendig	<input type="checkbox"/>
Markierstruktur beidseitig	<input type="checkbox"/>	Leitstrukturen/ -senken einrichten	<input checked="" type="checkbox"/>

Geschwindigkeitsbegrenzung	<input type="checkbox"/>	Bermen an Ufer anbinden	<input type="checkbox"/>
Trockenröhre einbringen	<input checked="" type="checkbox"/>	Wiesenzufahrten verlegen	<input type="checkbox"/>
		Komplexmaßnahmen notwendig	<input type="checkbox"/>
