Einschätzung von Durchlass-Bauwerken und Gefährdung des Fischotters

Aufnahme Nummer: 2439-001

Aufnahme-Datum: 26.02.2009

Gewässername: k.A.
Lage: 1. Totfundpunkt öslitch Karower meiler
Straße: B 192
Bundesstraße
Todfunde: 3

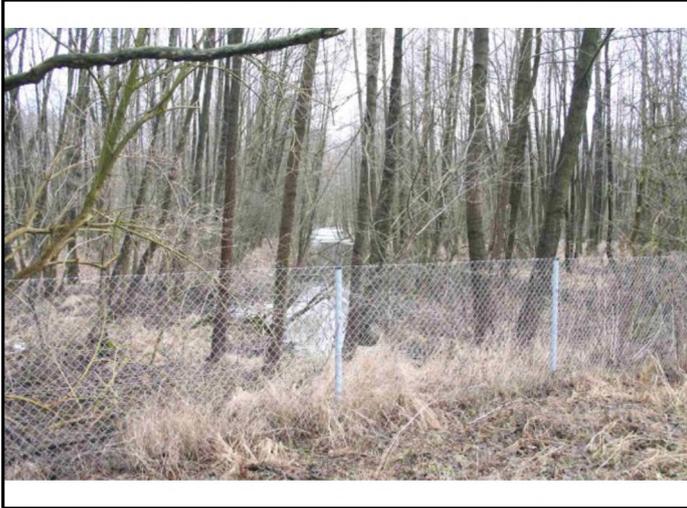
Nr.: 2439-001_001_he.JPG

"Es sind Otterschutzmaßnahmen durchgeführt: Durchlaß mit Berme und Schutzzaun. Prüfen, wann Schutzmaßnahmen und wann die Totfunde erfolgten... Durchlaß ist relativ klein! Zaun verlangt regelmäßige Kontrollen und ggf. Reparaturen im gesamten Gefährdungsbe reich zwischen 2439-001 und 2439-004"
