Einschätzung von Durchlass-Bauwerken und Gefährdung des Fischotters

Aufnahme Nummer: 2439-002

Aufnahme-Datum: 26.02.2009

Gewässername: k.A.
Lage: 2. Totfundpunkt östlich Karower Meiler
Straße: B 192
Bundesstraße
Totfunde: 1

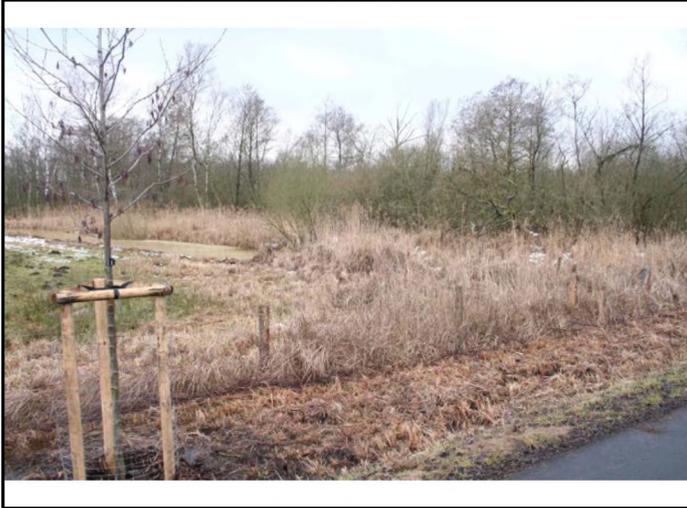
Nr.: 2439-002_001_he.JPG

Bedeutung im Habitatverbund: sehr hoch
Verkehrsdichte: mittel
Brückenindex: 0
Durchlass-Tauglichkeit: unpassierbar

"Leitzäune verlängern: nördl. ca. 20 m und 30 m in den Bruchwald; südlich Straße mit Anschluß an Weidezaun; Bei Bedarf Trockenröhre in höhe Vorfluter vom Plauer See; Zaun verlangt regelmäßige Kontrollen und ggf. Reparaturen im gesamten Gefährdungsbereich zwischen 2439-001 und 2439-004"
