# Einschätzung von Durchlass-Bauwerken und Gefährdung des Fischotters

Aufnahme Nummer: 2439-007 Aufnahme-Datum: 28.02.2011

Gewässername: k.A.  
Lage: nörDurchlass. Neu Damerow  
Straße: B 192  
Bundesstraße  
Totfunde: 1

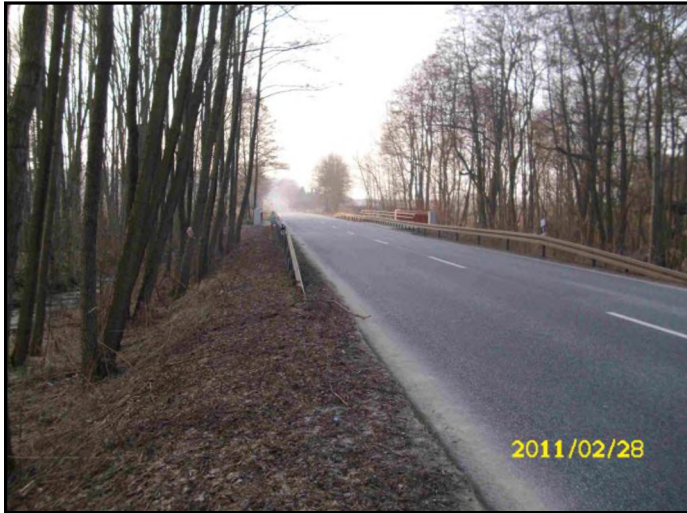
Nr.: 2439-007\_001\_go.JPG

sonstige Störfaktoren: Straßengraben offen mit Gewässer verbunden (in 1 oder mehr Richtungen). Gefahr, dass Otter diese Rinnen hochwandern und dann am Ende auf die Straße laufen.

Der Otter, der an der Bushaltestelle totgefahren wurde, kann über einen Straßengraben hier hochgewandert sein. Oder auch direkt vom See, obwohl entsprechende Leitlinien hier fehlen.
