# Einschätzung von Durchlass-Bauwerken und Gefährdung des Fischotters

Aufnahme Nummer: 2439-008 Aufnahme-Datum: 28.02.2011

Gewässername: k.A.  
Lage: Neu Damerow  
Straße: k.A.  
sonstige Straße  
Todfunde: 0

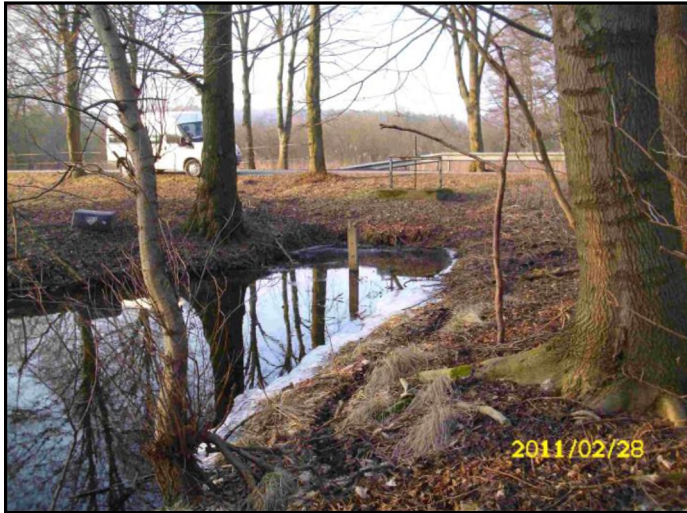
Nr.: 2439-008\_001\_go.JPG

Störfaktoren: Wehr/Stau, Böschung ungünstig für wandernde Tiere (zum Gewässer steiler und tiefer als Böschung zur Straße).

Brückentyp: Rohrdurchlass Durchlaß Durchmesser: k.A.  
Lichte Breite [m]: 0  
Lichte Höhe [m]: 0 Brückenlänge [m]: 14  
Bermen-Anzahl: keine  
Bermenform: keine  
keine  
Bermen-Neigung: keine Bermen-Breite [m]: keine  
keine  
Bermen-Verfügbar: keine  
keine

Bedeutung im Habitatverbund: sehr hoch  
Verkehrsdichte: gering  
Brückenindex: 0  
Durchlass-Tauglichkeit: ungeeignet

Geschwindigkeitsbegrenzung	<input type="checkbox"/>	Bermen an Ufer anbinden	<input type="checkbox"/>
Trockenröhre einbringen	<input checked="" type="checkbox"/>	Wiesenzufahrten verlegen	<input type="checkbox"/>
		Komplexmaßnahmen notwendig	<input type="checkbox"/>
