# Einschätzung von Durchlass-Bauwerken und Gefährdung des Fischotters

Aufnahme Nummer: 2439-009 Aufnahme-Datum: 28.02.2011

Gewässername: k.A.  
Lage: Poseriner See süd  
Straße: k.A.  
sonstige Straße  
Todfunde: 0

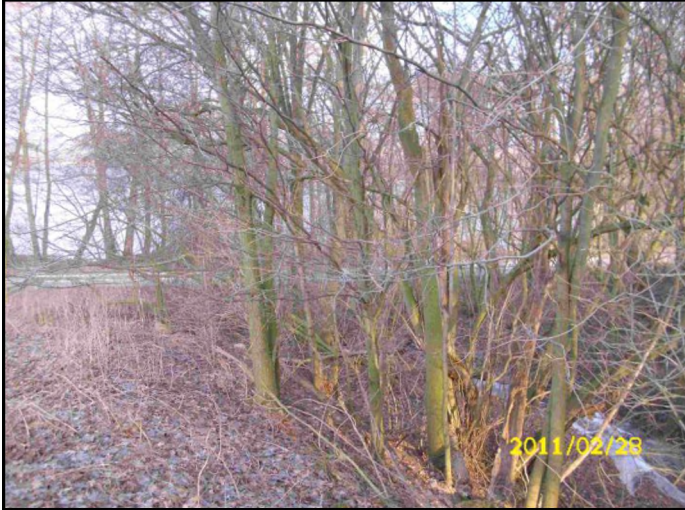
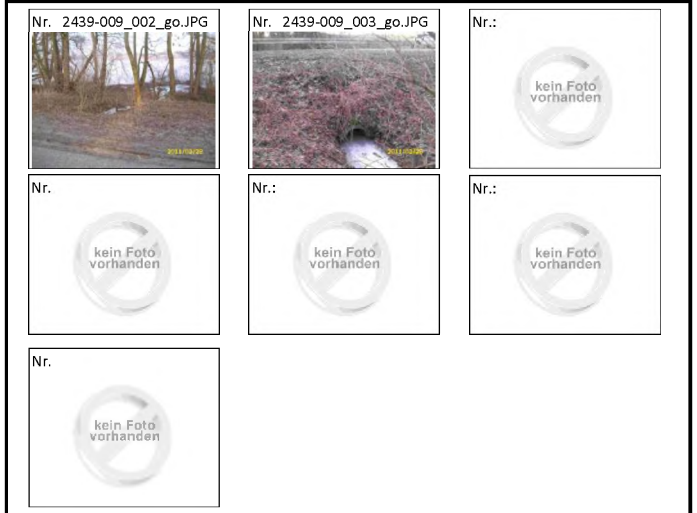
Nr.: 2439-009\_001\_go.JPG

Störfaktoren: Böschung ungünstig für wandernde Tiere (zum Gewässer steiler und tiefer als Böschung zur Straße). , Ungünstiges 'Länge zu Durchmesser'-Verhältnis

Straßengraben offen mit Gewässer verbunden (in 1 oder mehr Richtungen). Gefahr, dass Otter diese Rinnen hochwandern und dann am Ende auf die Straße laufen.

Bedeutung im Habitatverbund: sehr hoch  
Verkehrsdichte: gering  
Brückenindex: 0,03  
Durchlass-Tauglichkeit: ungeeignet

Geschwindigkeitsbegrenzung	<input type="checkbox"/>	Bermen an Ufer anbinden	<input type="checkbox"/>
Trockenröhre einbringen	<input checked="" type="checkbox"/>	Wiesenzufahrten verlegen	<input type="checkbox"/>
		Komplexmaßnahmen notwendig	<input checked="" type="checkbox"/>
