Einschätzung von Durchlass-Bauwerken und Gefährdung des Fischotters

Aufnahme Nummer: 2439-011 Aufnahme-Datum: 28.02.2011

Gewässername: k.A.
Lage: Klein Wangelin
Straße: k.A.
sonstige Straße
Totfunde: 0

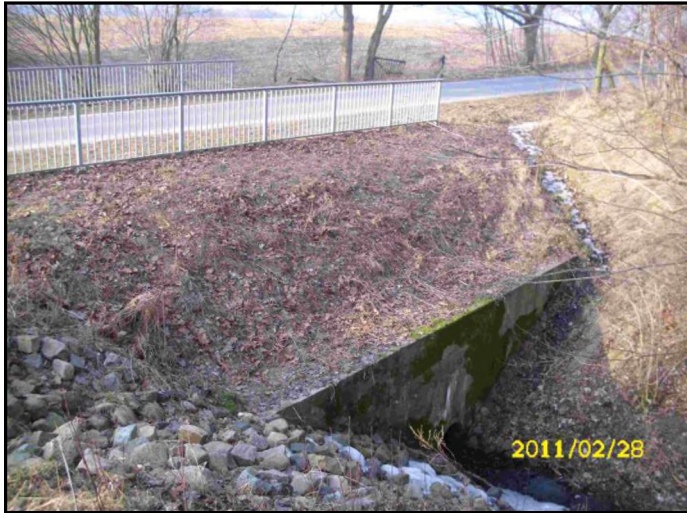
Nr.: 2439-011_001_go.JPG

Brückentyp: Rohrdurchlass Durchlaß Durchmesser: k.A.
Lichte Breite [m]: 0,8
Lichte Höhe [m]: 0,6 Brückenlänge [m]: 18
Bermen-Anzahl: keine
Bermenform: keine
keine
Bermen-Neigung: keine Bermen-Breite [m]: keine
keine
Bermen-Verfügbar: keine
keine

Bedeutung im Habitatverbund: sehr hoch
Verkehrsdichte: gering
Brückenindex: 0,027
Durchlass-Tauglichkeit: ungeeignet

Geschwindigkeitsbegrenzung	<input type="checkbox"/>	Bermen an Ufer anbinden	<input type="checkbox"/>
Trockenröhre einbringen	<input checked="" type="checkbox"/>	Wiesenzufahrten verlegen	<input type="checkbox"/>
		Komplexmaßnahmen notwendig	<input type="checkbox"/>
