# Einschätzung von Durchlass-Bauwerken und Gefährdung des Fischotters

Aufnahme Nummer: 2439-012 Aufnahme-Datum: 21.02.2011

Gewässername: Mildenitz  
Lage: nordwestlich Karow Darnerow kaserne  
Straße: B 192  
Bundesstraße  
Totfunde: 0

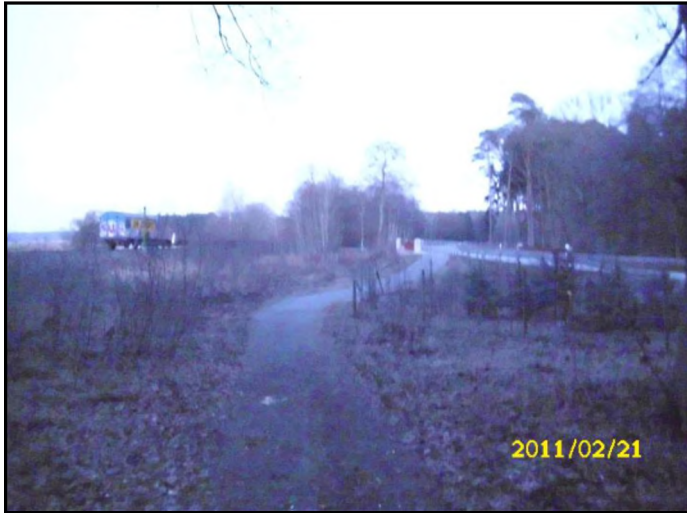
Nr.: 2439-012\_001\_go.JPG

Störfaktoren: Parallelweg, der Otter aus dem Wasser und damit auf die Böschung und dichter an die Straße führt. , Bermen zu flach

Dynamisches Gewässer ist bei Hochwasser turbulent und nicht passierbar für Otter.
