Einschätzung von Durchlass-Bauwerken und Gefährdung des Fischotters

Aufnahme Nummer: 2439-015

Aufnahme-Datum: 24.02.2011

Gewässername: k.A.
Lage: Penzlin
Straße: k.A.
sonstige Straße
Todfunde: 0

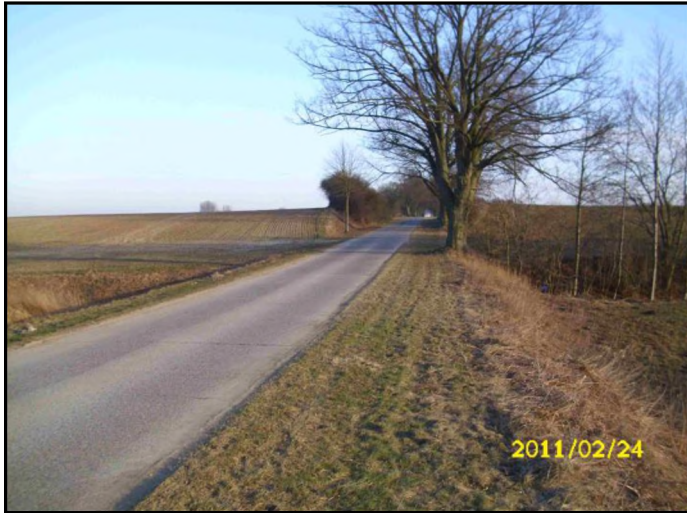
Nr.: 2439-015_001_go.JPG

Störfaktoren: DL vollständig geflutet, Böschung ungünstig für wandernde Tiere (zum Gewässer steiler und tiefer als Böschung zur Straße).

Bedeutung im Habitatverbund: sehr hoch
Verkehrsdichte: mittel
Brückenindex: 0
Durchlass-Tauglichkeit: ungeeignet

Geschwindigkeitsbegrenzung	<input type="checkbox"/>	Bermen an Ufer anbinden	<input type="checkbox"/>
Trockenröhre einbringen	<input checked="" type="checkbox"/>	Wiesenzufahrten verlegen	<input type="checkbox"/>
		Komplexmaßnahmen notwendig	<input type="checkbox"/>
