Einschätzung von Durchlass-Bauwerken und Gefährdung des Fischotters

Aufnahme Nummer: 2439-016

Aufnahme-Datum: 21.02.2011

Gewässername: k.A.
Lage: Karow nordwest
Straße: B 102
Bundesstraße
Todfunde: 0

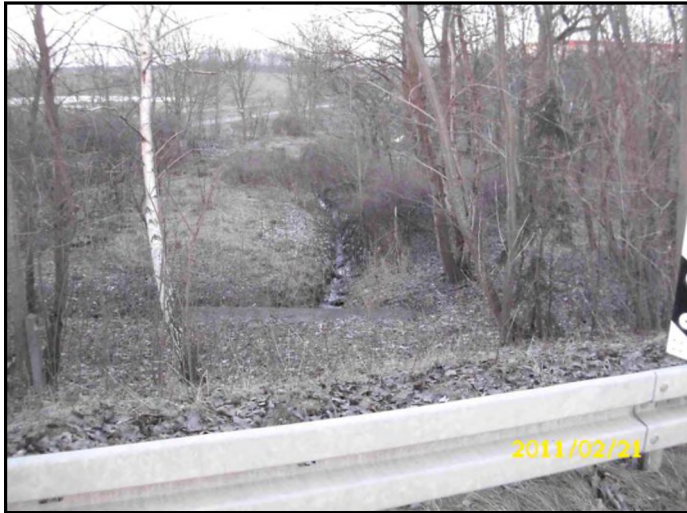
Nr.: 2439-016_001_go.JPG

Störfaktoren: Flutungsgefahr, Straßengraben offen mit Gewässer verbunden (in 1 oder mehr Richtungen). Gefahr, dass Otter diese Rinnen hochwandern und dann am Ende auf die Straße laufen.

Ungünstiges 'Länge zu Durchmesser'-Verhältnis

Bedeutung im Habitatverbund: gering
Verkehrsdichte: gering
Brückenindex: 0,032
Durchlass-Tauglichkeit: ungeeignet

Geschwindigkeitsbegrenzung	<input type="checkbox"/>	Bermen an Ufer anbinden	<input type="checkbox"/>
Trockenröhre einbringen	<input checked="" type="checkbox"/>	Wiesenzufahrten verlegen	<input type="checkbox"/>
		Komplexmaßnahmen notwendig	<input type="checkbox"/>

Auch im blind endenden Gewässer etwas weiter nördlich am Bahngleis sind Trockendurchlässe sinnvoll.
