Einschätzung von Durchlass-Bauwerken und Gefährdung des Fischotters

Aufnahme Nummer: 2439-017

Aufnahme-Datum: 21.02.2011

Gewässername: k.A.
Lage: westl. Ziegenhorn süddl Karow
Straße: B 102
Bundesstraße
Todfunde: 0

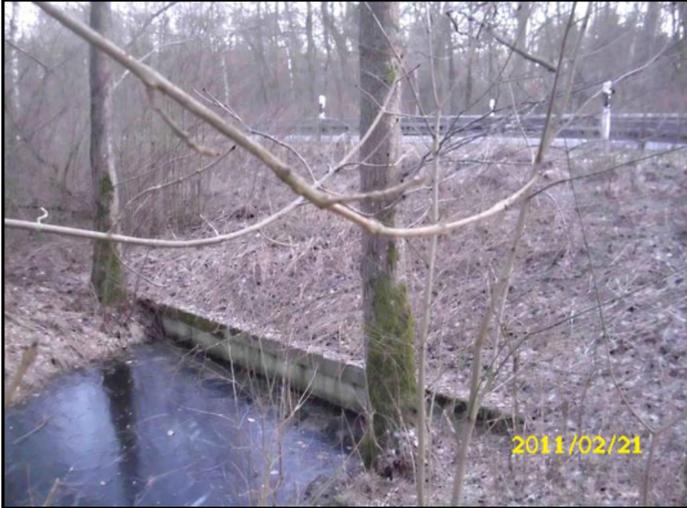
Nr.: 2439-017_001_go.JPG

Störfaktoren: Durchlass vollständig geflutet , Böschung ungünstig für wandernde Tiere (zum Gewässer steiler und tiefer als Böschung zur Straße).

Knick im Gewässerverlauf. Gefahr, dass Otter den kürzesten Weg wählen , Parallelweg, der Otter aus dem Wasser und damit auf die Böschung und dichter an die Straße führt.

Bedeutung im Habitatverbund: gering
Verkehrsdichte: mittel
Brückenindex: 0
Durchlass-Tauglichkeit: ungeeignet

Geschwindigkeitsbegrenzung	<input type="checkbox"/>	Bermen an Ufer anbinden	<input type="checkbox"/>
Trockenröhre einbringen	<input checked="" type="checkbox"/>	Wiesenzufahrten verlegen	<input type="checkbox"/>
		Komplexmaßnahmen notwendig	<input type="checkbox"/>
