Einschätzung von Durchlass-Bauwerken und Gefährdung des Fischotters

Aufnahme Nummer: 2439-018 Aufnahme-Datum: 21.02.2011

Gewässername: Grenzgraben
Lage: östl. Karow (Grenzgraben NSG)
Straße: B 192
Bundesstraße
Totfunde: 5

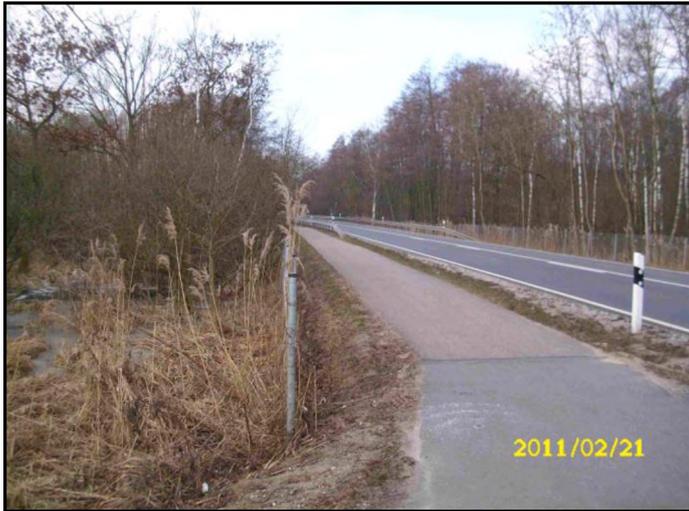
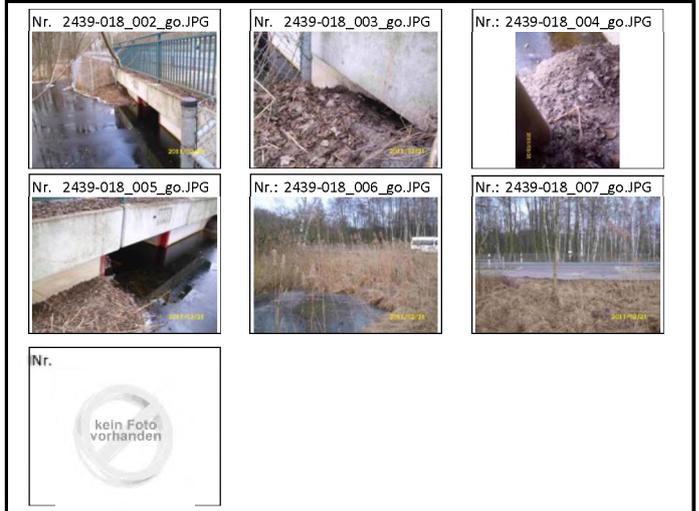
Nr.: 2439-018_001_go.JPG

Störfaktoren: Flutungsgefahr , Ungünstiges 'Länge zu Durchmesser'-Verhältnis , Zaun undicht Bermen fehlerhaft

Brückentyp:	Kastendurchlass	Durchlaß Durchmesser:	k.A.
Lichte Breite [m]:	1,5	Brückenlänge [m]:	15
Lichte Höhe [m]:	0,3		
Bermen-Anzahl:	einseitig		
Bermenform:	keine keine		
Bermen-Neigung:	keine 0	Bermen-Breite [m]:	keine keine
Bermen-Verfügbar:	keine wechselnd, mehr troc

Bedeutung im Habitatverbund: sehr hoch
Verkehrsdichte: hoch
Brückenindex: 0,03
Durchlass-Tauglichkeit: ungeeignet

Priorität Festlegung: oberste Priorität

Geschwindigkeitsbegrenzung	<input type="checkbox"/>	Bermen an Ufer anbinden	<input type="checkbox"/>
Trockenröhre einbringen	<input checked="" type="checkbox"/>	Wiesenzufahrten verlegen	<input type="checkbox"/>
		Komplexmaßnahmen notwendig	<input type="checkbox"/>
