Einschätzung von Durchlass-Bauwerken und Gefährdung des Fischotters

Aufnahme Nummer: 2439-019 Aufnahme-Datum: 21.02.2011

Gewässername: k.A.
Lage: östl. Karow (Grenzgraben NSG)
Straße: k.A.
Gleisanlage
Totfunde: 0

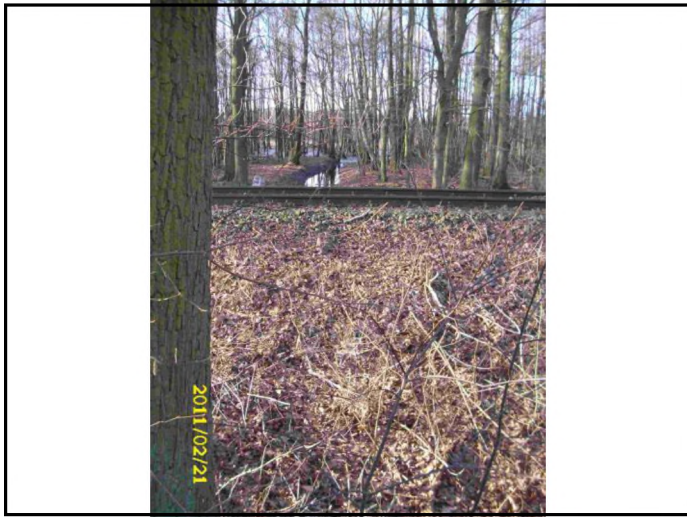
Nr.: 2439-019_001_go.JPG

Störfaktoren: Verrohrt , Zufahrt Wiese/Feld, der Otter aus dem Wasser und damit auf die Böschung und dichter an die Straße führt.

Bedeutung im Habitatverbund: sehr hoch
Verkehrsdichte: gering
Brückenindex: 0
Durchlass-Tauglichkeit: ungeeignet

Geschwindigkeitsbegrenzung	<input type="checkbox"/>	Bermen an Ufer anbinden	<input type="checkbox"/>
Trockenröhre einbringen	<input checked="" type="checkbox"/>	Wiesenzufahrten verlegen	<input type="checkbox"/>
		Komplexmaßnahmen notwendig	<input type="checkbox"/>
