Einschätzung von Durchlass-Bauwerken und Gefährdung des Fischotters

Aufnahme Nummer: 2439-020 Aufnahme-Datum: 21.02.2011

Gewässername: k.A.
Lage: südl. Karow
Straße: B 103
Bundesstraße
Todfunde: 1

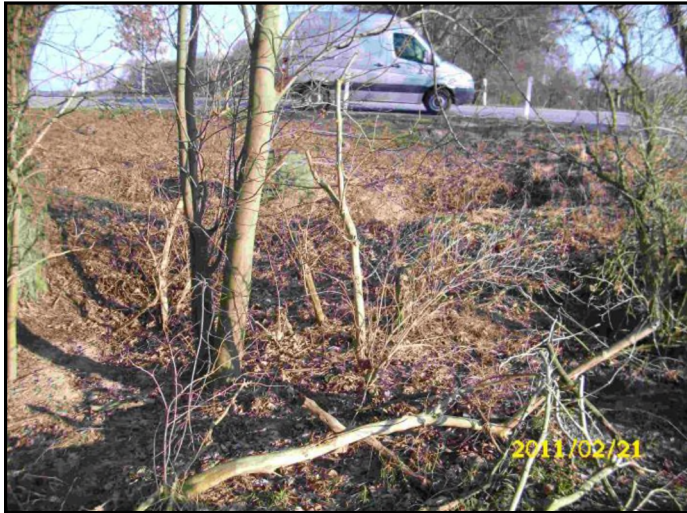
Nr.: 2439-020_001_go.JPG

Störfaktoren: Verrohrt , Böschung ungünstig für wandernde Tiere (zum Gewässer steiler und tiefer als Böschung zur Straße).

Zufahrt Wiese/Feld, der Otter aus dem Wasser und damit auf die Böschung und dichter an die Straße führt. ,
Parallelweg, der Otter aus dem Wasser und damit auf die Böschung und dichter an die Straße führt.

Bedeutung im Habitatverbund: mittel
Verkehrsdichte: hoch
Brückenindex: 0
Durchlass-Tauglichkeit: ungeeignet

Geschwindigkeitsbegrenzung	<input type="checkbox"/>	Bermen an Ufer anbinden	<input type="checkbox"/>
Trockenröhre einbringen	<input checked="" type="checkbox"/>	Wiesenzufahrten verlegen	<input type="checkbox"/>
		Komplexmaßnahmen notwendig	<input type="checkbox"/>
