Einschätzung von Durchlass-Bauwerken und Gefährdung des Fischotters

Aufnahme Nummer: 2439-021 Aufnahme-Datum: 28.02.2011

Gewässername: k.A.
Lage: südl. Sandhof
Straße: K 34
Kreisstraße
Todfunde: 0

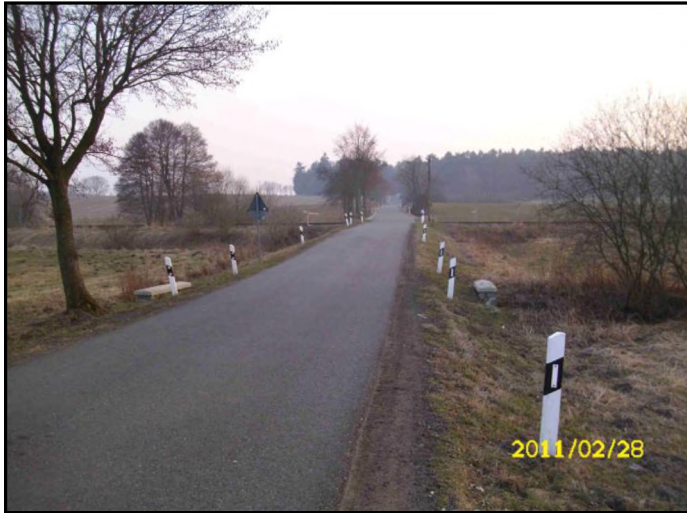
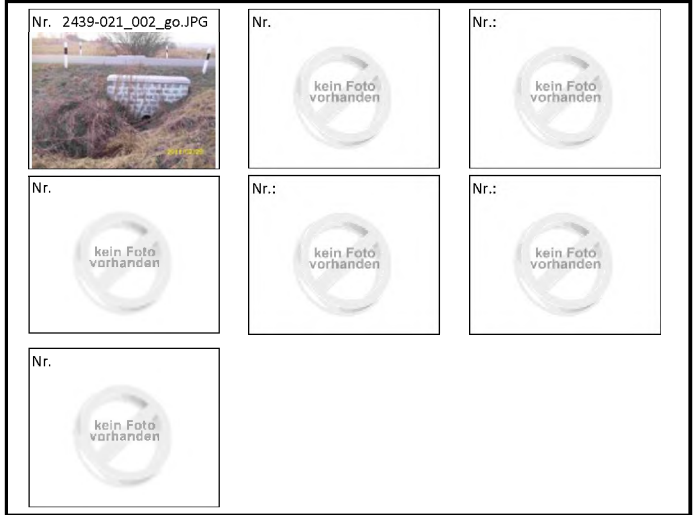
Nr.: 2439-021_001_go.JPG

Störfaktoren: Flutungsgefahr, Böschung ungünstig für wandernde Tiere (zum Gewässer steiler und tiefer als Böschung zur Straße).

Ungünstiges 'Länge zu Durchmesser'-Verhältnis, Knick im Gewässerverlauf. Gefahr, dass Otter den kürzesten Weg wählen

Bedeutung im Habitatverbund: mittel
Verkehrsdichte: mittel
Brückenindex: 0,007
Durchlass-Tauglichkeit: ungeeignet

Geschwindigkeitsbegrenzung	<input type="checkbox"/>	Bermen an Ufer anbinden	<input type="checkbox"/>
Trockenröhre einbringen	<input checked="" type="checkbox"/>	Wiesenzufahrten verlegen	<input type="checkbox"/>
		Komplexmaßnahmen notwendig	<input type="checkbox"/>
