# Einschätzung von Durchlass-Bauwerken und Gefährdung des Fischotters

Aufnahme Nummer: 2439-022 Aufnahme-Datum: 21.02.2011

Gewässername: k.A.  
Lage: Leisten Lebersee  
Straße: k.A.  
Gleisanlage  
Todfunde: 0

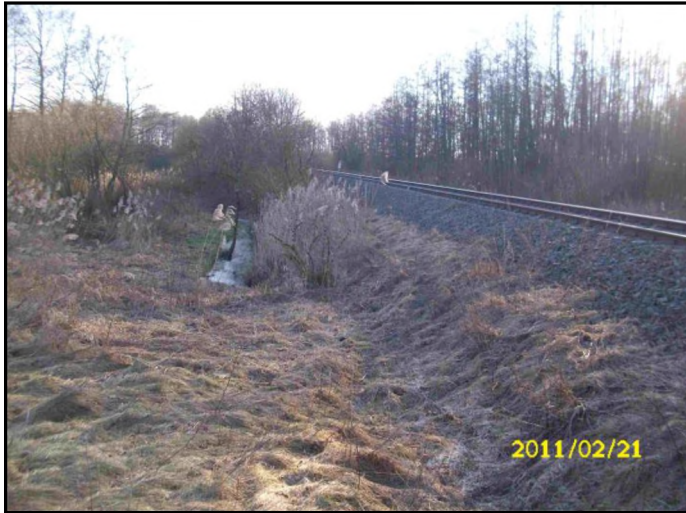
Nr.: 2439-022\_001\_go.JPG

Störfaktoren: Durchlass vollständig geflutet , Knick im Gewässerverlauf. Gefahr, dass Otter den kürzesten Weg wählen

Straßengraben offen mit Gewässer verbunden (in 1 oder mehr Richtungen). Gefahr, dass Otter diese Rinnen hochwandern und dann am Ende auf die Straße laufen.

Bedeutung im Habitatverbund: sehr hoch  
Verkehrsdichte: gering  
Brückenindex: 0  
Durchlass-Tauglichkeit: ungeeignet

Geschwindigkeitsbegrenzung	<input type="checkbox"/>	Bermen an Ufer anbinden	<input type="checkbox"/>
Trockenröhre einbringen	<input checked="" type="checkbox"/>	Wiesenzufahrten verlegen	<input type="checkbox"/>
		Komplexmaßnahmen notwendig	<input type="checkbox"/>
