Einschätzung von Durchlass-Bauwerken und Gefährdung des Fischotters

Aufnahme Nummer: 2439-023

Aufnahme-Datum: 21.02.2011

Gewässername: k.A.
Lage: Leisten Lebersee Waldrand west
Straße: k.A.
Gleisanlage
Todfunde: 0

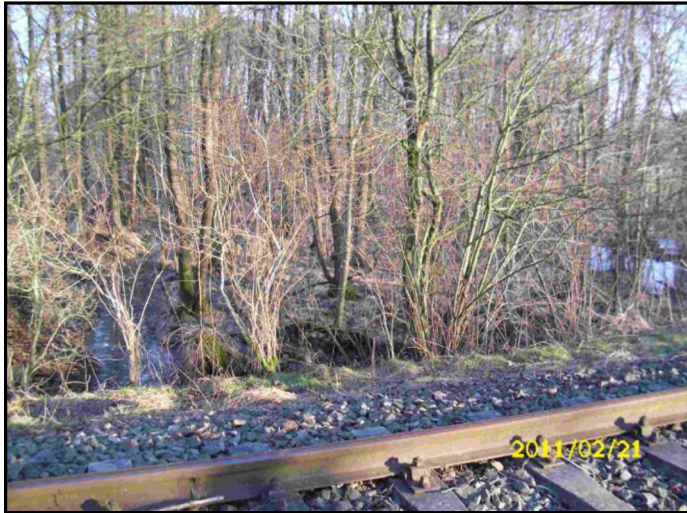
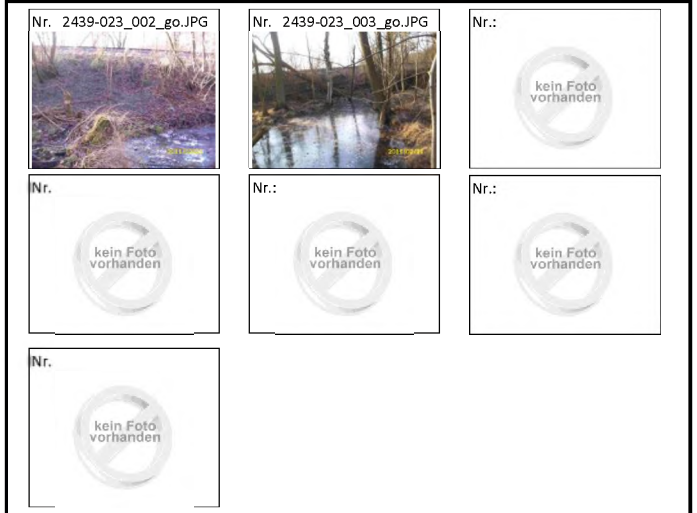
Nr.: 2439-023_001_go.JPG

Störfaktoren: Durchlass vollständig geflutet , Straßengraben offen mit Gewässer verbunden (in 1 oder mehr Richtungen). Gefahr, dass Otter diese Rinnen hochwandern und dann am Ende auf die Straße laufen.

Bedeutung im Habitatverbund: sehr hoch
Verkehrsdichte: gering
Brückenindex: 0
Durchlass-Tauglichkeit: ungeeignet

Geschwindigkeitsbegrenzung	<input type="checkbox"/>	Bermen an Ufer anbinden	<input type="checkbox"/>
Trockenröhre einbringen	<input checked="" type="checkbox"/>	Wiesenzufahrten verlegen	<input type="checkbox"/>
		Komplexmaßnahmen notwendig	<input type="checkbox"/>
