Einschätzung von Durchlass-Bauwerken und Gefährdung des Fischotters

Aufnahme Nummer: 2439-024 Aufnahme-Datum: 21.02.2011

Gewässername: k.A.
Lage: Leisten Heidsee
Straße: B 103
Bundesstraße
Todfunde: 1

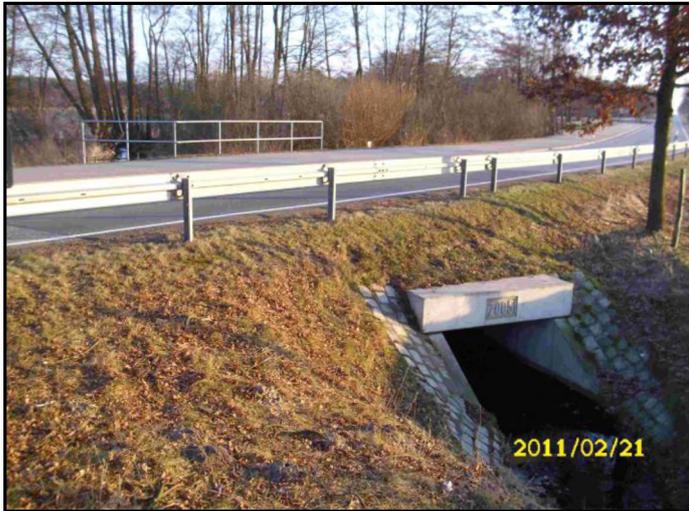
Nr.: 2439-024_001_go.JPG

Störfaktoren: Flutungsgefahr , Böschung ungünstig für wandernde Tiere (zum Gewässer steiler und tiefer als Böschung zur Straße).

Ungünstiges 'Länge zu Durchmesser'-Verhältnis , Zufahrt Wiese/Feld, der Otter aus dem Wasser und damit auf die Böschung und dichter an die Straße führt.

sonstige Störfaktoren: Straßengraben offen mit Gewässer verbunden (in 1 oder mehr Richtungen). Gefahr, dass Otter diese Rinnen hochwandern und dann am Ende auf die Straße laufen.

Bedeutung im Habitatverbund: sehr hoch
Verkehrsdichte: hoch
Brückenindex: 0,058
Durchlass-Tauglichkeit: ungeeignet

Die Wiesenzufahrt muss unbedingt durchgängig gestaltet werden, weil aktuell Otter auf die Böschung gelenkt werden. Dies gilt insbesondere für die alte gemauerte Brücke. Sollte es ein Denkmal sein, wäre es entweder an Ort und Stelle zu erhalten und das Gewässer mit geeigneter Böschung herum zu führen oder die Brücke sollte am Seeufer als interessantes Baudenkmal neu aufgebaut werden. So wie es jetzt ist, kann es aber auf keinem Fall bleiben, weil dann regelmäßig weitere Totfunde folgen werden.
