Einschätzung von Durchlass-Bauwerken und Gefährdung des Fischotters

Aufnahme Nummer: 2439-025 Aufnahme-Datum: 21.02.2011

Gewässername: k.A.
Lage: östl. Karow (Wiesen NSG)
Straße: B 192
Bundesstraße
Todfunde: 0

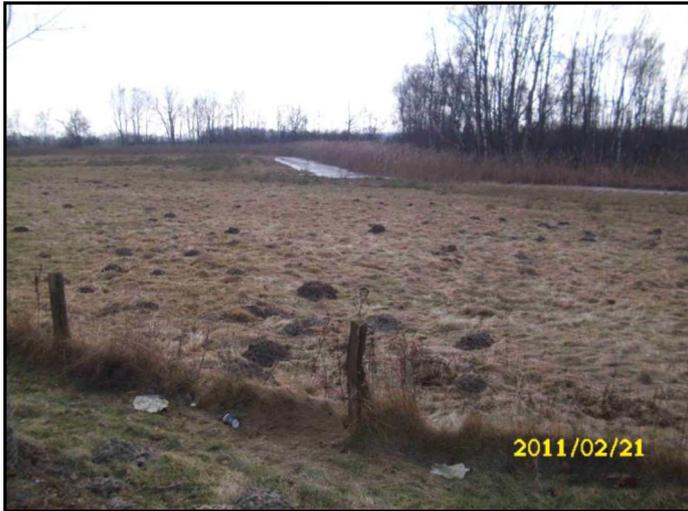
Nr.: 2439-025_001_go.JPG

Störfaktoren: Durchlass vollständig geflutet , Böschung ungünstig für wandernde Tiere (zum Gewässer steiler und tiefer als Böschung zur Straße). , Knick im Gewässerverlauf. Gefahr, dass Otter den kürzesten Weg wählen

Zufahrt Wiese/Feld, der Otter aus dem Wasser und damit auf die Böschung und dichter an die Straße führt.

Bedeutung im Habitatverbund: sehr hoch
Verkehrsdichte: hoch
Brückenindex: 0
Durchlass-Tauglichkeit: ungeeignet

Trennung Wehr Durchlass	<input type="checkbox"/>	keine notwendig	<input type="checkbox"/>
Installation oberhalb Wehr	<input type="checkbox"/>	Markierstruktur Steinsch	<input type="checkbox"/>
Installation unterhalb Wehr	<input type="checkbox"/>	Markierstruktur Ufersubstrat	<input type="checkbox"/>
Entfernung Rechen	<input type="checkbox"/>	Markierstruktur Laufbohle fest	<input type="checkbox"/>
Entfernung sonstige Hindernisse	<input type="checkbox"/>	Markierstruktur Laufbohle schwimmend	<input type="checkbox"/>
Kastendurchlass/Maul eins. Berme	<input type="checkbox"/>	Markierstruktur Podest	<input type="checkbox"/>
Kastendurchlass/Maul beids. Berme	<input checked="" type="checkbox"/>	Verrohrung öffnen	<input type="checkbox"/>
Markierstruktur einseitig	<input type="checkbox"/>	Leit-/Schutzzäune notwendig	<input checked="" type="checkbox"/>
Markierstruktur beidseitig	<input type="checkbox"/>	Leitstrukturen/-senken einrichten	<input checked="" type="checkbox"/>
