# Einschätzung von Durchlass-Bauwerken und Gefährdung des Fischotters

Aufnahme Nummer: 2439-027 Aufnahme-Datum: 21.02.2011

Gewässername: k.A.  
Lage: Leisten Heidensee  
Straße: k.A.  
Gleisanlage  
Todfunde: 0

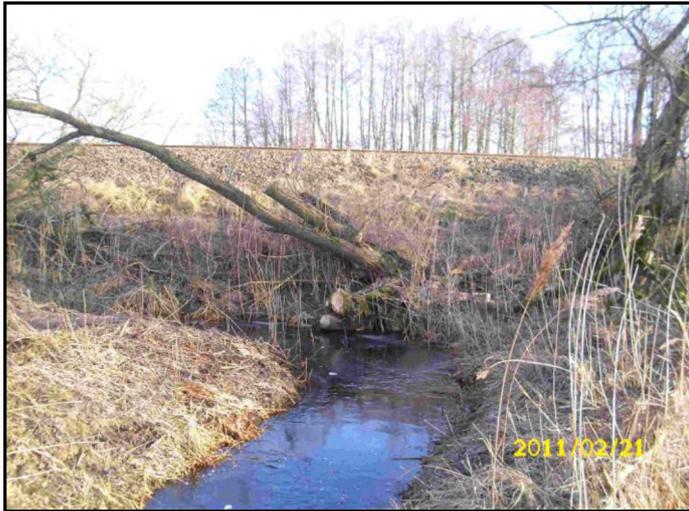
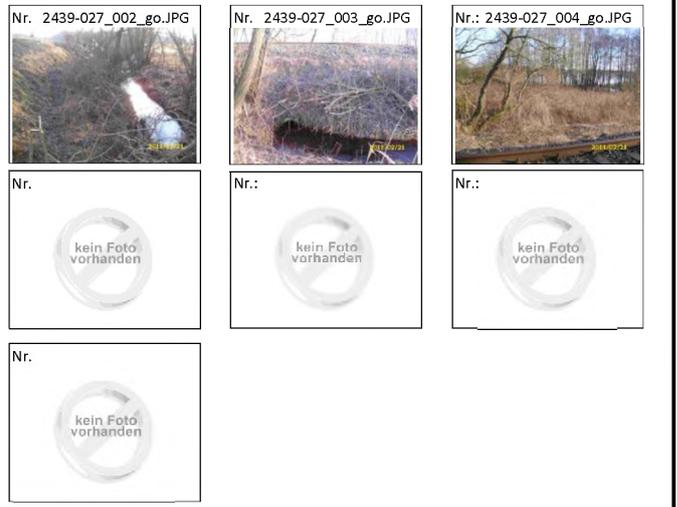
Nr.: 2439-027\_001\_go.JPG

Störfaktoren: Verrohrt , Straßengraben offen mit Gewässer verbunden (in 1 oder mehr Richtungen). Gefahr, dass Otter diese Rinnen hochwandern und dann am Ende auf die Straße laufen.

Knick im Gewässerverlauf. Gefahr, dass Otter den kürzesten Weg wählen

Bedeutung im Habitatverbund: mittel  
Verkehrsdichte: gering  
Brückenindex: 0  
Durchlass-Tauglichkeit: ungeeignet

Geschwindigkeitsbegrenzung	<input type="checkbox"/>	Bermen an Ufer anbinden	<input type="checkbox"/>
Trockenröhre einbringen	<input checked="" type="checkbox"/>	Wiesenzufahrten verlegen	<input type="checkbox"/>
		Komplexmaßnahmen notwendig	<input type="checkbox"/>
