Einschätzung von Durchlass-Bauwerken und Gefährdung des Fischotters

Aufnahme Nummer: 2439-028 Aufnahme-Datum: 28.02.2011

Gewässername: k.A.
Lage: weiter südl. Sandhof
Straße: K 34
Kreisstraße
Todfunde: 0

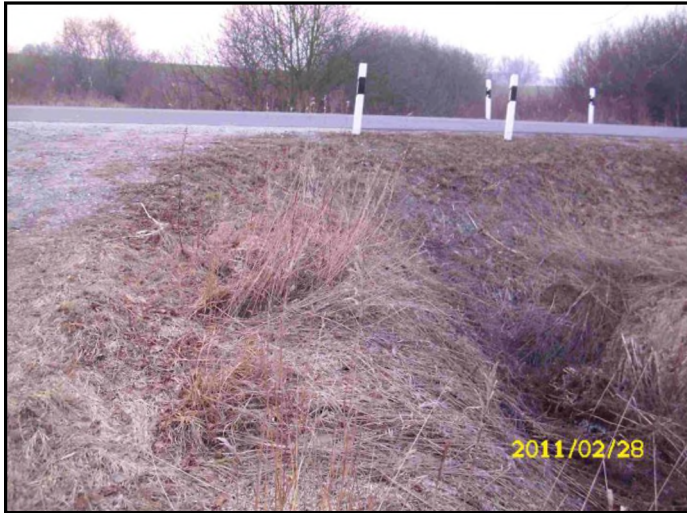
Nr.: 2439-028_001_go.JPG

Störfaktoren: Flutungsgefahr , Straßengraben offen mit Gewässer verbunden (in 1 oder mehr Richtungen). Gefahr, dass Otter diese Rinnen hochwandern und dann am Ende auf die Straße laufen.

Böschung ungünstig für wandernde Tiere (zum Gewässer steiler und tiefer als Böschung zur Straße). , Ungünstiges 'Länge zu Durchmesser'-Verhältnis

Bedeutung im Habitatverbund: mittel
Verkehrsdichte: mittel
Brückenindex: 0,005
Durchlass-Tauglichkeit: ungeeignet

Geschwindigkeitsbegrenzung	<input type="checkbox"/>	Bermen an Ufer anbinden	<input type="checkbox"/>
Trockenröhre einbringen	<input checked="" type="checkbox"/>	Wiesenzufahrten verlegen	<input type="checkbox"/>
		Komplexmaßnahmen notwendig	<input type="checkbox"/>
