Einschätzung von Durchlass-Bauwerken und Gefährdung des Fischotters

Aufnahme Nummer: 2439-029 Aufnahme-Datum: 21.02.2011

Gewässername: k.A.
Lage: Kreisgrenze nörDurchlass. Karow
Straße: B 103
Bundesstraße
Todfunde: 3

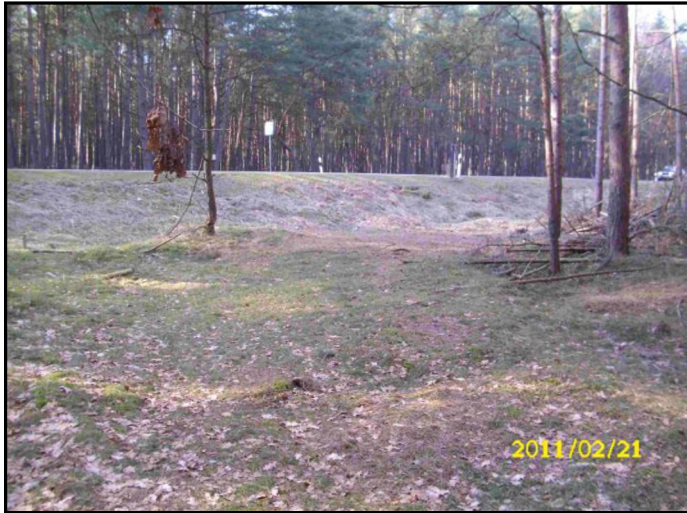
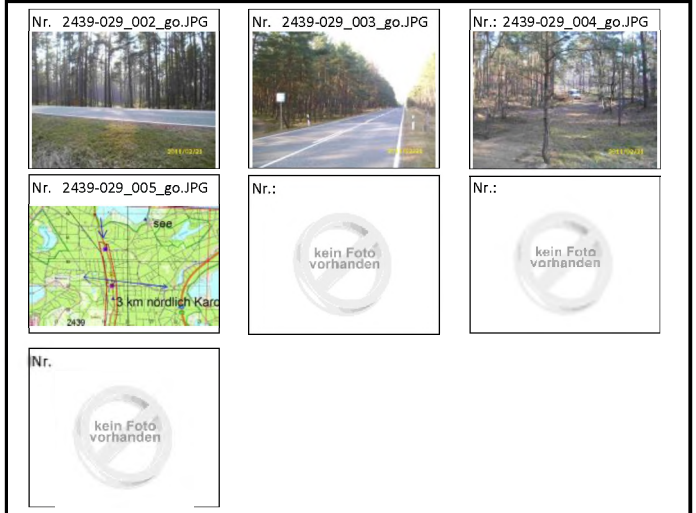
Nr.: 2439-029_001_go.JPG

sonstige Störfaktoren: Gewässer / Leitlinie und Durchlass fehlen, Strasengraben

Bedeutung im Habitatverbund: gering
Verkehrsdichte: mittel
Brückenindex: 0
Durchlass-Tauglichkeit: ungeeignet

Tier kann vom See hochgewandert sein. Auch künftig nicht zu verhindern.
