# Einschätzung von Durchlass-Bauwerken und Gefährdung des Fischotters

Aufnahme Nummer: 2439-031

Aufnahme-Datum: 26.02.2009

Gewässername: k.A.  
Lage: östlicher Totfundpunkt östlich Karower Meiler  
Straße: B 192  
Bundesstraße  
Todfunde: 1

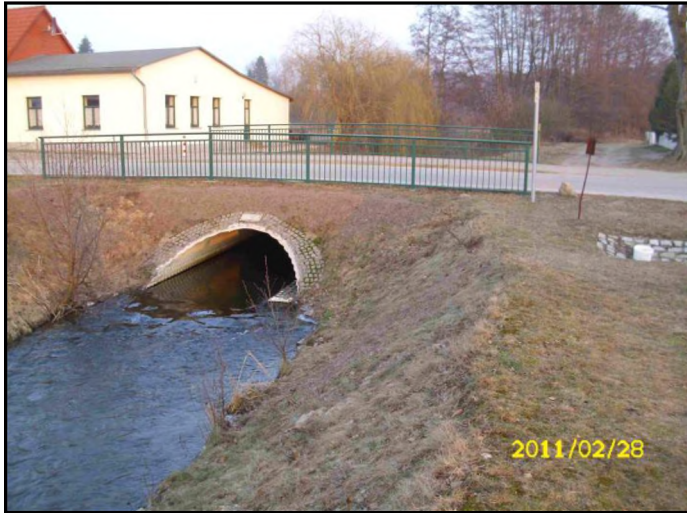
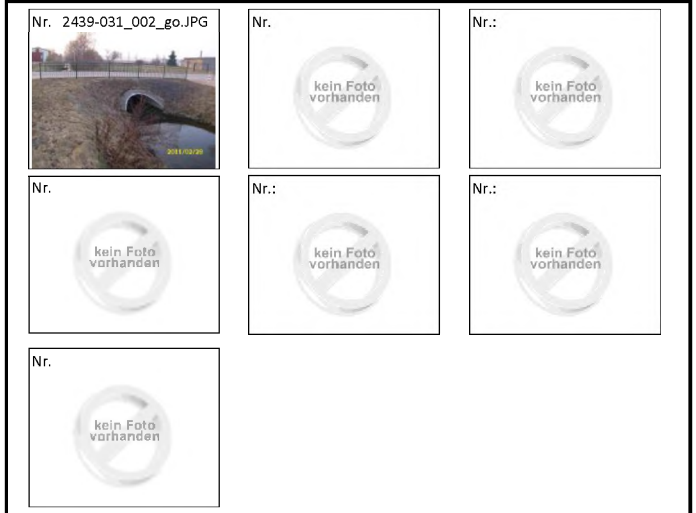
Nr.: 2439-031\_001\_go.JPG

Bedeutung im Habitatverbund: sehr hoch  
Verkehrsdichte: mittel  
Brückenindex: 0  
Durchlass-Tauglichkeit: unpassierbar

**Priorität Festlegung: oberste Priorität**

Geschwindigkeitsbegrenzung	<input type="checkbox"/>	Bermen an Ufer anbinden	<input type="checkbox"/>
Trockenröhre einbringen	<input type="checkbox"/>	Wiesenzufahrten verlegen	<input type="checkbox"/>
		Komplexmaßnahmen notwendig	<input checked="" type="checkbox"/>

"Detailplanung vor Ort erforderlich; Zaun verlangt regelmäßige Kontrollen und ggf. Reparaturen im gesamten Gefährdungsbereich zwischen 2439-001 und 2439-004"
