Einschätzung von Durchlass-Bauwerken und Gefährdung des Fischotters

Aufnahme Nummer: 2440-001 Aufnahme-Datum: 26.02.2009

Gewässername: k.A.
Lage: in Alt Schwerin am Abzweig Jürgenshof
Straße: B 192
Bundesstraße
Totfunde: 0

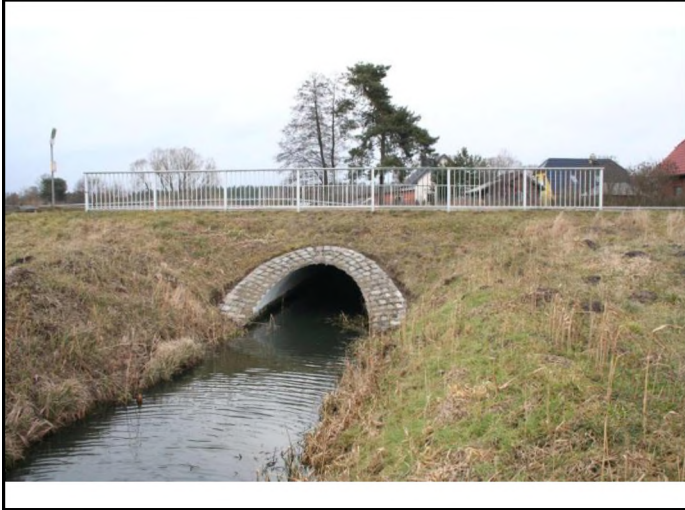
Nr.: 2440-001_001_he.JPG

Bedeutung im Habitatverbund: sehr hoch
Verkehrsdichte: mittel
Brückenindex: 0,167
Durchlass-Tauglichkeit: bedingt geeignet

"Durchlaß ist hoch genug und Graben weit genug eingeschnitten für einseitige Berme, ggf. Laufbohle."
