Einschätzung von Durchlass-Bauwerken und Gefährdung des Fischotters

Aufnahme Nummer: 2440-003

Aufnahme-Datum: 26.02.2009

Gewässername: k.A.
Lage: Grabendurchlaß zwischen Sparow und Alt Schwerin
Straße: Dorfverbindung
sonstige Straße
Todfunde: 0

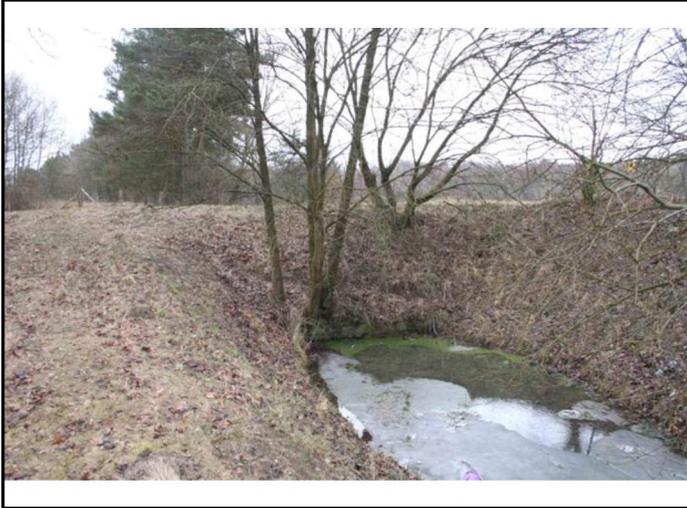
Nr.: 2440-003_001_he.JPG

sonstige Störfaktoren: DL submers

Bedeutung im Habitatverbund: sehr hoch
Verkehrsdichte: sehr gering
Brückenindex: 0
Durchlass-Tauglichkeit: unpassierbar

"Trockenröhre nur Notlösung, Punkt steht im Zusammenhang mit mehreren Totfunden im Umfeld"

Geschwindigkeitsbegrenzung	<input type="checkbox"/>	Bermen an Ufer anbinden	<input type="checkbox"/>
Trockenröhre einbringen	<input checked="" type="checkbox"/>	Wiesenzufahrten verlegen	<input type="checkbox"/>
		Komplexmaßnahmen notwendig	<input type="checkbox"/>
