Einschätzung von Durchlass-Bauwerken und Gefährdung des Fischotters

Aufnahme Nummer: 2440-006 Aufnahme-Datum: 19.04.2009

Gewässername: Verbindung Drewitzsee-Plauer See
Lage: östlich Alt Schwerin
Straße: k.A.
Bahntrasse
Todfunde: 0

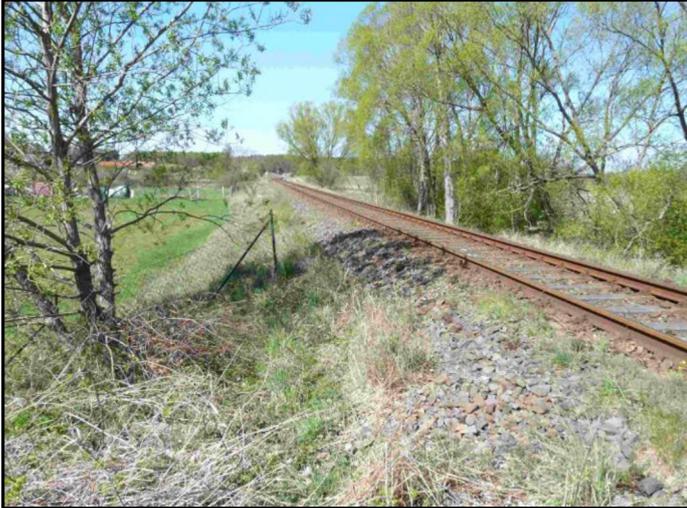
Nr.: 2440-006_001_go.JPG

sonstige Störfaktoren: Durchlaß geflutet

Durchlass vollständig geflutet?

Bedeutung im Habitatverbund: sehr hoch
Verkehrsdichte: gering
Brückenindex: 0
Durchlass-Tauglichkeit: unpassierbar

Geschwindigkeitsbegrenzung	<input type="checkbox"/>	Bermen an Ufer anbinden	<input type="checkbox"/>
Trockenröhre einbringen	<input checked="" type="checkbox"/>	Wiesenzufahrten verlegen	<input type="checkbox"/>
		Komplexmaßnahmen notwendig	<input type="checkbox"/>

"sehr hohe Bedeutung im Biotopverbund und Zusammenhang mit mehreren Totfunden im Umfeld, daher mit sehr hoher Priorität zu entschärfen."
