# Einschätzung von Durchlass-Bauwerken und Gefährdung des Fischotters

Aufnahme Nummer: 2440-007

Aufnahme-Datum: 19.04.2009

Gewässername: k.A.  
Lage: in Wendorf an Fischerei  
Straße: Waldweg  
sonstige Straße  
Todfunde: 0

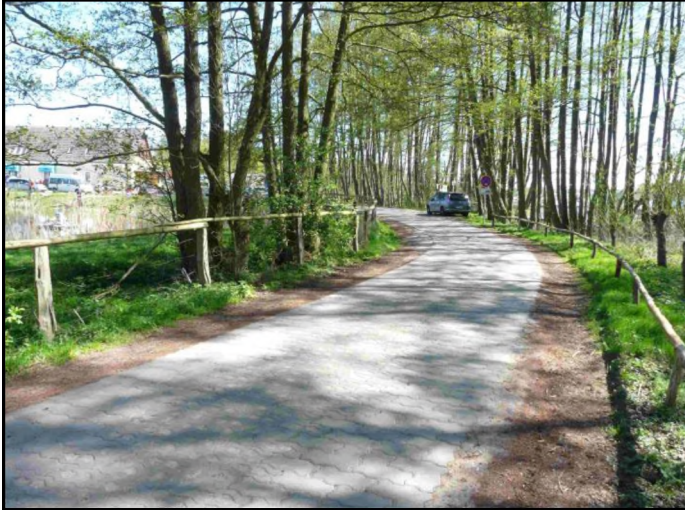
Nr.: 2440-007\_001\_go.JPG

Bedeutung im Habitatverbund: sehr hoch  
Verkehrsdichte: sehr gering  
Brückenindex: 0  
Durchlass-Tauglichkeit: unpassierbar
