# Einschätzung von Durchlass-Bauwerken und Gefährdung des Fischotters

Aufnahme Nummer: 2440-008 Aufnahme-Datum: 19.04.2009

Gewässername: k.A.  
Lage: westlich Wendorf südlich Alt Schwerin  
Straße: Waldweg  
sonstige Straße  
Todfunde: 0

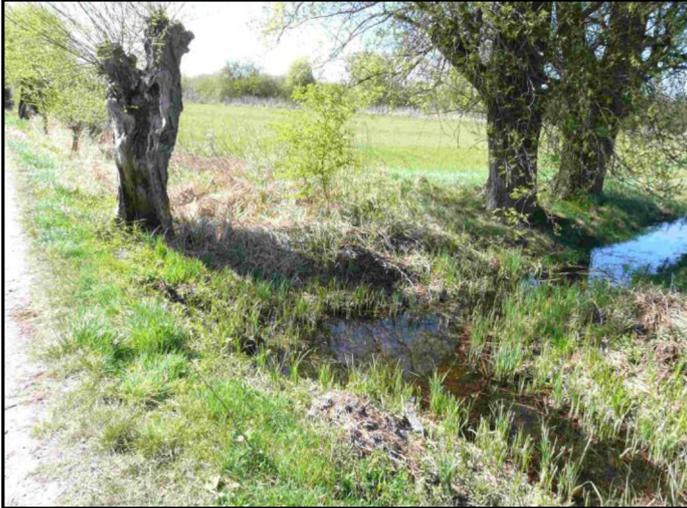
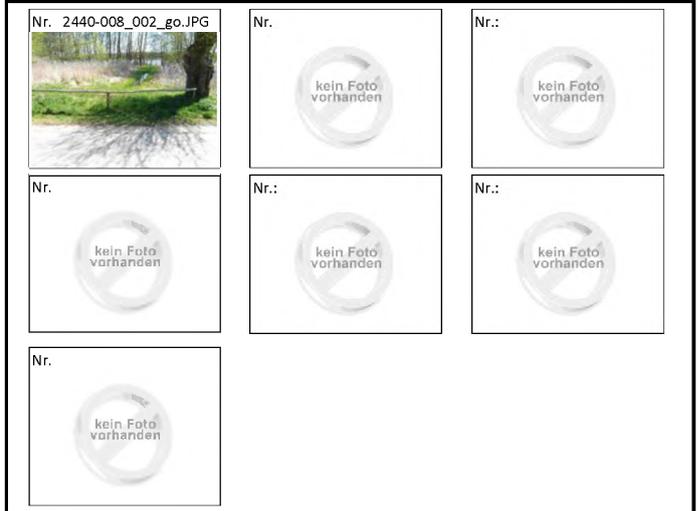
Nr.: 2440-008\_001\_go.JPG

sonstige Störfaktoren: Durchlaß submers

Durchlass vollständig geflutet?

Bedeutung im Habitatverbund: sehr hoch  
Verkehrsdichte: sehr gering  
Brückenindex: 0  
Durchlass-Tauglichkeit: unpassierbar
