# Einschätzung von Durchlass-Bauwerken und Gefährdung des Fischotters

Aufnahme Nummer: 2440-009

Aufnahme-Datum: 19.04.2009

Gewässername: k.A.  
Lage: in Alt Schwerin  
Straße: B 192  
Bundesstraße  
Todfunde: 0

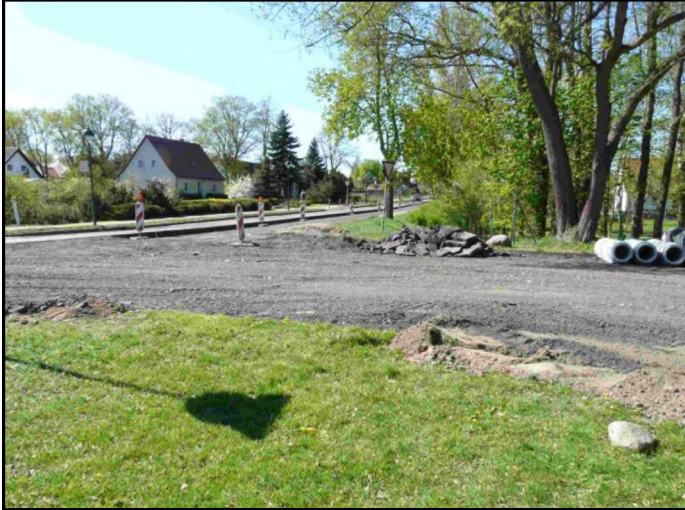
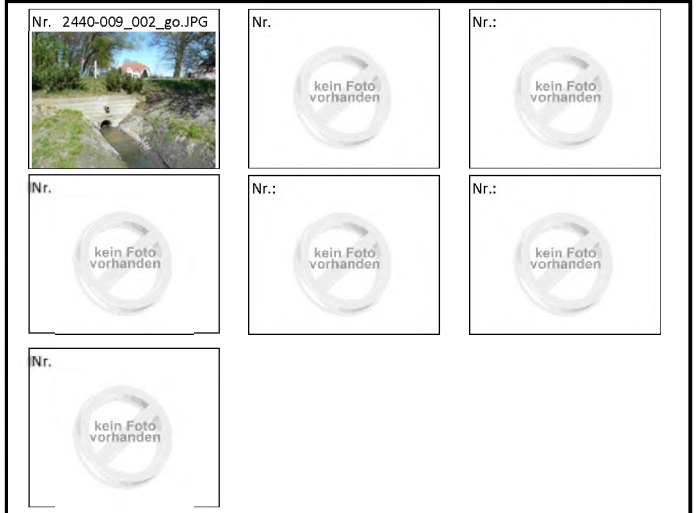
Nr.: 2440-009\_001\_go.JPG

Bedeutung im Habitatverbund: mittel  
Verkehrsdichte: mittel  
Brückenindex: 0,003  
Durchlass-Tauglichkeit: unpassierbar

**Priorität Festlegung: sehr hoch**

"kommunale Abwässer eingeleitet; Straße gerade im Bau; Punkt ist im Zusammenhang zu sehen mit mehreren verkehrstoten Fischottern im Umfeld. Vom Graben Über-Land-Passage zum nördlichen Drerwitzer See über kleinen See wahrscheinlich; Priorität sehr hoch"
