Einschätzung von Durchlass-Bauwerken und Gefährdung des Fischotters

Aufnahme Nummer: 2440-010

Aufnahme-Datum: 19.04.2009

Gewässername: k.A.
Lage: nördlich Malchow, Ausbau
Straße: L 20
Landesstraße
Totfunde: 0

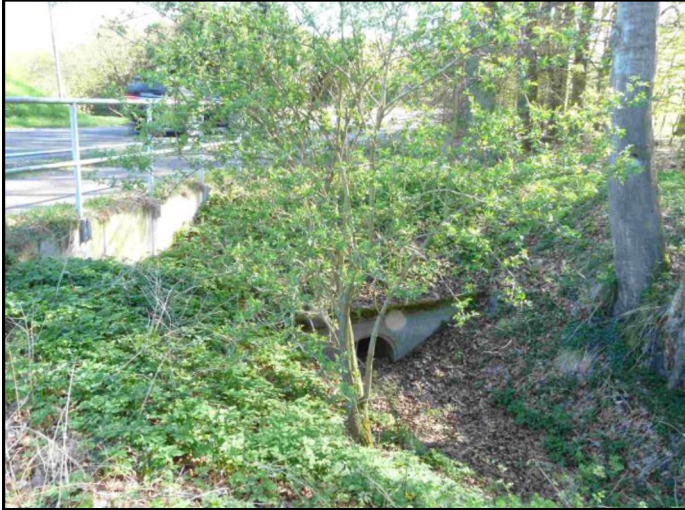
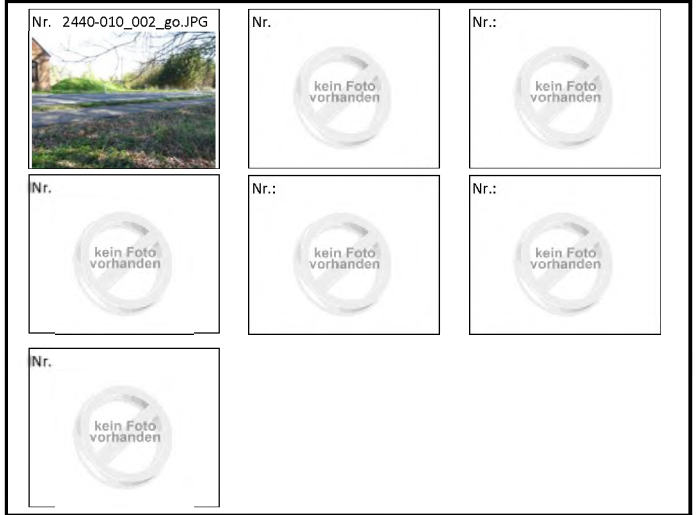
Nr.: 2440-010_001_go.JPG

Bedeutung im Habitatverbund: mittel
Verkehrsdichte: mittel
Brückenindex: 0,038
Durchlass-Tauglichkeit: wenig geeignet

"Rohr mit Laub und Unrat fast verschüttet, freihalten. Dann als Trockenröhre als Notlösung nutzbar, ggf. Schutzzaun; perspektivisch KDL mit einseitiger Berme"
