Einschätzung von Durchlass-Bauwerken und Gefährdung des Fischotters

Aufnahme Nummer: 2440-011

Aufnahme-Datum: 19.04.2009

Gewässername: k.A.
Lage: Stadtrandsiedlung nördlich Malchow
Straße: k.A.
Bahntrasse
Totfunde: 0

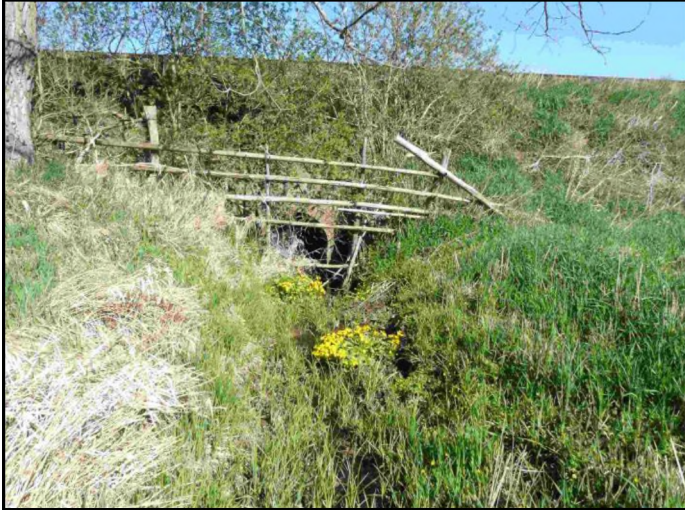
Nr.: 2440-011_001_go.JPG

sonstige Störfaktoren: grober Holzzaun

Brückentyp: Kastendurchlass

Lichte Breite [m]: 1,2
Lichte Höhe [m]: 1,21

Bedeutung im Habitatverbund: mittel
Verkehrsdichte: gering
Brückenindex: 0,182
Durchlass-Tauglichkeit: bedingt geeignet

Trennung Wehr Durchlass	<input type="checkbox"/>	keine notwendig	<input type="checkbox"/>
Installation oberhalb Wehr	<input type="checkbox"/>	Markierstruktur Steinsch	<input checked="" type="checkbox"/>
Installation unterhalb Wehr	<input type="checkbox"/>	Markierstruktur Ufersubstrat	<input checked="" type="checkbox"/>
Entfernung Rechen	<input type="checkbox"/>	Markierstruktur Laufbohle fest	<input type="checkbox"/>
Entfernung sonstige Hindernisse	<input checked="" type="checkbox"/>	Markierstruktur Laufbohle schwimmend	<input type="checkbox"/>
Kastendurchlass/Maul eins. Berme	<input type="checkbox"/>	Markierstruktur Podest	<input type="checkbox"/>
Kastendurchlass/Maul beids. Berme	<input type="checkbox"/>	Verrohrung öffnen	<input type="checkbox"/>
Markierstruktur einseitig	<input checked="" type="checkbox"/>	Leit-/Schutzzäune notwendig	<input type="checkbox"/>
Markierstruktur beidseitig	<input type="checkbox"/>	Leitstrukturen/ -senken einrichten	<input type="checkbox"/>
