Einschätzung von Durchlass-Bauwerken und Gefährdung des Fischotters

Aufnahme Nummer: 2440-012

Aufnahme-Datum: 19.04.2009

Gewässername: k.A.
Lage: westlich Silz
Straße: L 205
Landesstraße
Totfunde: 0

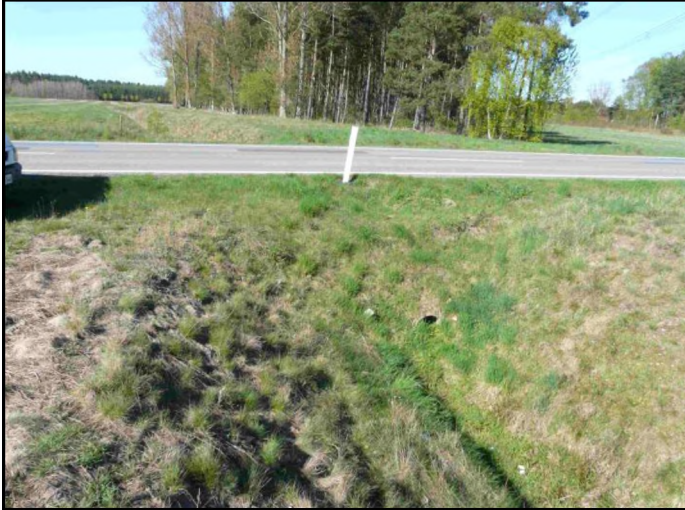
Nr.: 2440-012_001_go.JPG

Brückentyp: Rohrdurchlass
Durchlaß Durchmesser: 0,4

Lichte Breite [m]: 0,3
Lichte Höhe [m]: 0,1
Bermen-Anzahl: keine
Bermenform: k.A.

Bedeutung im Habitatverbund: gering
Verkehrsdichte: gering
Brückenindex: 0,003
Durchlass-Tauglichkeit: unpassierbar

Geschwindigkeitsbegrenzung	<input type="checkbox"/>	Bermen an Ufer anbinden	<input type="checkbox"/>
Trockenröhre einbringen	<input checked="" type="checkbox"/>	Wiesenzufahrten verlegen	<input type="checkbox"/>
		Komplexmaßnahmen notwendig	<input type="checkbox"/>

"Wenn der Durchlaß nur ausnahmsweise Wasser führt, reicht hier ein Ersatz durch eine Rohrgröße, die vom Fischotter genutzt werden kann, mind. jedoch 80 cm."
