# Einschätzung von Durchlass-Bauwerken und Gefährdung des Fischotters

Aufnahme Nummer: 2440-013

Aufnahme-Datum: 19.04.2009

Gewässername: k.A.  
Lage: nördlich Nossentin  
Straße: k.A.  
Bahntrasse  
Todfunde: 0

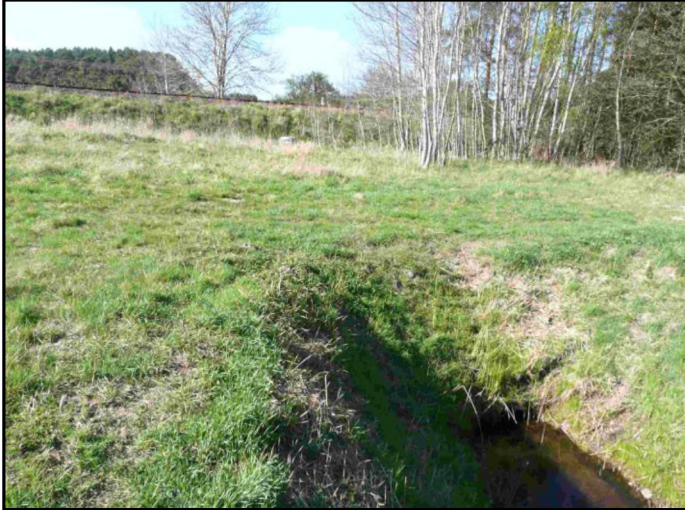
Nr.: 2440-013\_001\_go.JPG

"Neben dem verrohrten Graben besteht alter Kastendurchlaß unter Bahntrasse. Graben mit Wehr und Verrohrung. Maßnahmen: Strukturelle Anbindung des bestehenden Kastendurchlasses an den Graben beidseitig des Bahndammes durch flache Senke (ca. 10 cm genügen ). Kastendurchlaß erhalten und freihalten. Trennung von Wehr und Durchlaß als generelle Forderung bleibt davon unberührt."
