# Einschätzung von Durchlass-Bauwerken und Gefährdung des Fischotters

Aufnahme Nummer: 2440-015 Aufnahme-Datum: 19.04.2009

Gewässername: k.A.  
Lage: nördlich Jürgenshof  
Straße: Dorfverbindung  
sonstige Straße  
Totfunde: 0

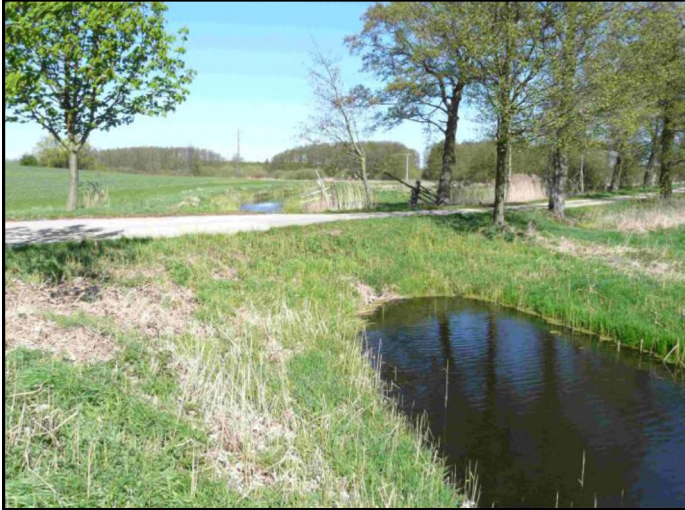
Nr.: 2440-015\_001\_go.JPG

sonstige Störfaktoren: DL submers

Durchlass vollständig geflutet?

Brückentyp: Rohrdurchlass Durchlaß Durchmesser: 0,6

Bedeutung im Habitatverbund: sehr hoch  
Verkehrsdichte: sehr gering  
Brückenindex: 0  
Durchlass-Tauglichkeit: unpassierbar

**Priorität Festlegung: hoch**

"Deutlicher Wechsel über die Straße, Verkehrsdichte gering, langsam; mehrere Totfunde im Umfeld"
