Einschätzung von Durchlass-Bauwerken und Gefährdung des Fischotters

Aufnahme Nummer: 2441-003

Aufnahme-Datum: 26.02.2009

Gewässername: Reekkanal
Lage: Waren/Müritz bei Eldenburg
Straße: B 192
Bundesstraße
Todfunde: 1

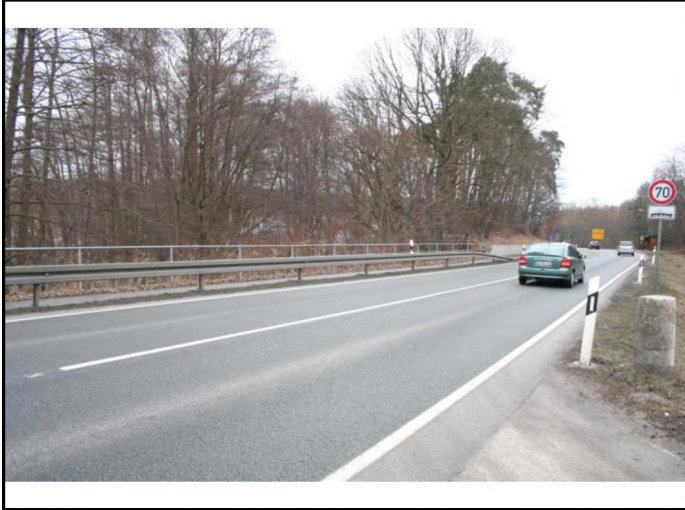
Nr.: 2441-003_001_he.JPG

"Totfundpunkt liegt ca. 30-50 m von geeigneter Brücke entfernt. Maßnahmen: keine möglich"
