Einschätzung von Durchlass-Bauwerken und Gefährdung des Fischotters

Aufnahme Nummer: 2441-005 Aufnahme-Datum: 19.04.2009

Gewässername: k.A.
Lage: Krähenberg
Straße: B 104
Bundesstraße
Totfunde: 0

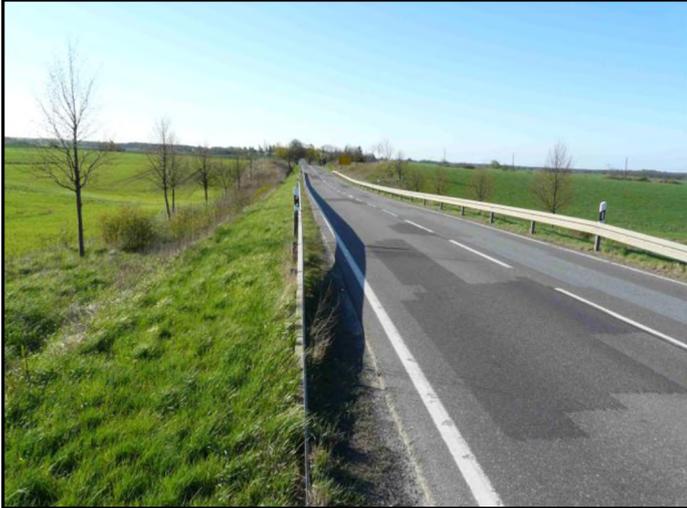
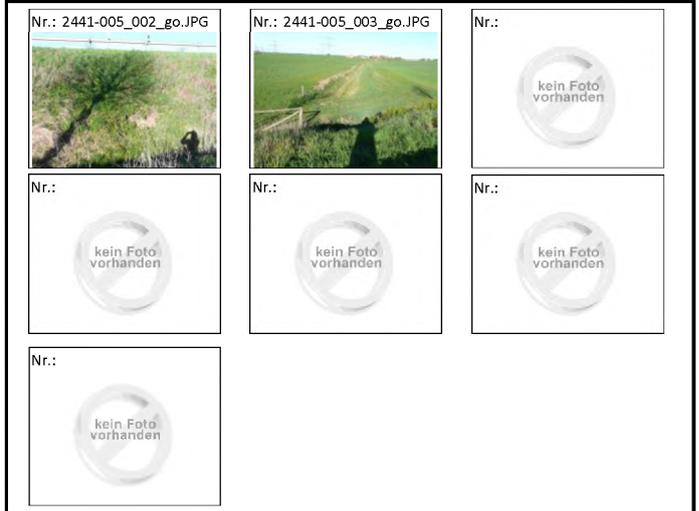
Nr.: 2441-005_001_go.JPG

Bedeutung im Habitatverbund: gering
Verkehrsdichte: gering
Brückenindex: 0
Durchlass-Tauglichkeit: unpassierbar

"bei Gelegenheit vorhandenen Durchlaß freilegen, dieser verschüttet und verrohrt durch Feldzufahrten. Bedeutung im Biotopverbund gering."
