Einschätzung von Durchlass-Bauwerken und Gefährdung des Fischotters

Aufnahme Nummer: 2441-008

Aufnahme-Datum: 19.04.2009

Gewässername: Kanal Luppiner-Jabelscher See
Lage: südwestlich Jabel
Straße: L 205
Landesstraße
Totfunde: 0

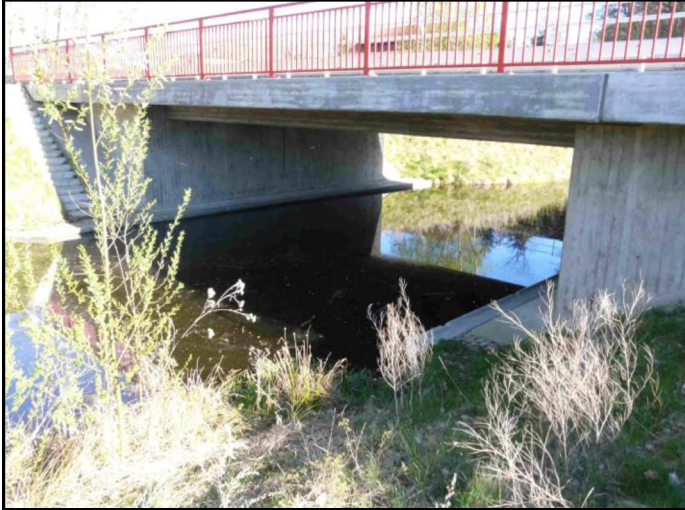
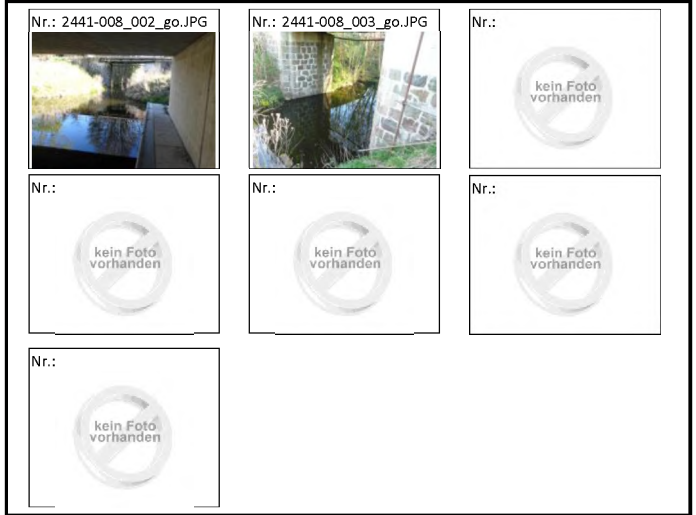
Nr.: 2441-008_001_go.JPG

Bedeutung im Habitatverbund: sehr hoch
Verkehrsdichte: gering
Brückenindex: 2,667
Durchlass-Tauglichkeit: bedingt geeignet

"in 25 m Entfernung Bahnbrücke, diese nicht separat aufgenommen. 5 m lichte Breite, keine Bermen, jedoch hoch und licht. Gefahr, daß Fischotter bereits hier Wasser verlassen und Straße in einem Zuge mit überqueren. Daher unter Bahnbrücke Steinschüttung o der Laufbohle nachrüsten. Außerdem auch über Wechsel von anderen Wildtierarten nachdenken"

Trennung Wehr Durchlass	<input type="checkbox"/>	keine notwendig	<input type="checkbox"/>
Installation oberhalb Wehr	<input type="checkbox"/>	Markierstruktur Steinsch	<input checked="" type="checkbox"/>
Installation unterhalb Wehr	<input type="checkbox"/>	Markierstruktur Ufersubstrat	<input checked="" type="checkbox"/>
Entfernung Rechen	<input type="checkbox"/>	Markierstruktur Laufbohle fest	<input checked="" type="checkbox"/>
Entfernung sonstige Hindernisse	<input type="checkbox"/>	Markierstruktur Laufbohle schwimmend	<input type="checkbox"/>
Kastendurchlass/Maul eins. Berme	<input type="checkbox"/>	Markierstruktur Podest	<input type="checkbox"/>
Kastendurchlass/Maul beids. Berme	<input type="checkbox"/>	Verrohrung öffnen	<input type="checkbox"/>
Markierstruktur einseitig	<input checked="" type="checkbox"/>	Leit-/Schutzzäune notwendig	<input type="checkbox"/>
Markierstruktur beidseitig	<input type="checkbox"/>	Leitstrukturen/ -senken einrichten	<input type="checkbox"/>
