# Einschätzung von Durchlass-Bauwerken und Gefährdung des Fischotters

Aufnahme Nummer: 2441-010 Aufnahme-Datum: 19.04.2009

Gewässername: k.A.  
Lage: Verbindung Mühlensee-Jabelscher See  
Straße: L 205  
Landesstraße  
Totfunde: 0

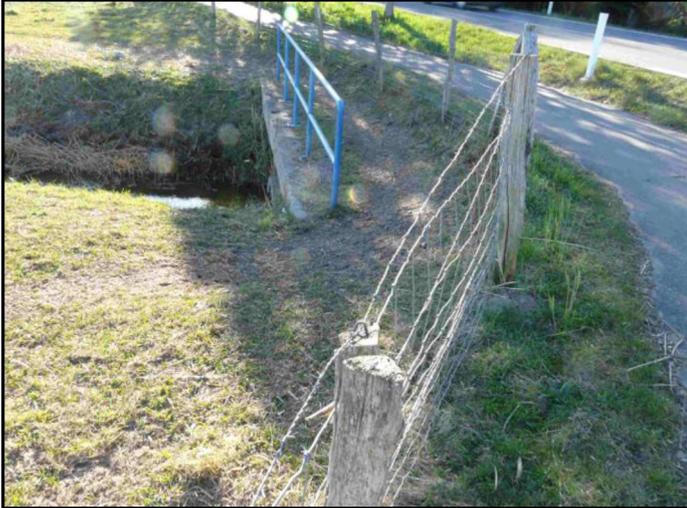
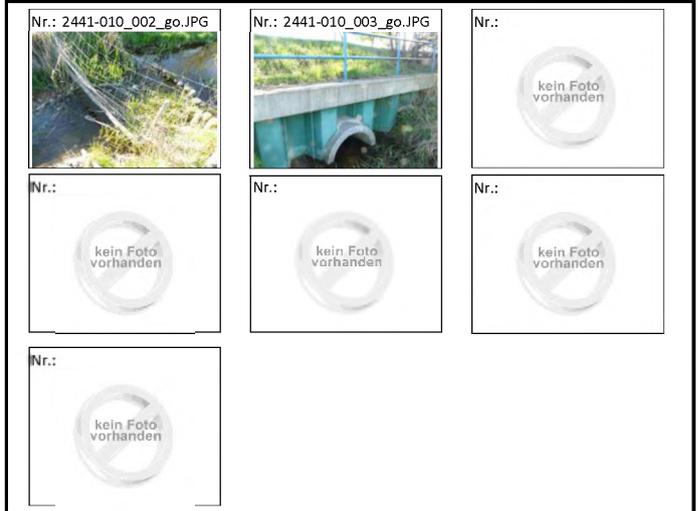
Nr.: 2441-010\_001\_go.JPG

Bedeutung im Habitatverbund: sehr hoch  
Verkehrsdichte: gering  
Brückenindex: 0,045  
Durchlass-Tauglichkeit: unpassierbar

"in 30 m Entfernung Bahnbrücke, diese nicht separat aufgenommen. 1,3 m lichte Breite, 1,3 Höhe, keine Bermen. Gefahr, daß Fischotter bereits hier Wasser verlassen und Straße in einem Zuge mit überqueren - also Gesamtlösung notwendig. Unter Bahnbrücke Lau fbohle nachrüsten. Unter Straße Kastendurchlaß mit beidseitigen Bermen wegen Bedeutung im Biotopverbund zwischen den Seen. Leider bei erfolgter Erneuerung des Durchlasses nicht berücksichtigt!"

Geschwindigkeitsbegrenzung	<input type="checkbox"/>	Bermen an Ufer anbinden	<input type="checkbox"/>
Trockenröhre einbringen	<input type="checkbox"/>	Wiesenzufahrten verlegen	<input type="checkbox"/>
		Komplexmaßnahmen notwendig	<input checked="" type="checkbox"/>
