# Einschätzung von Durchlass-Bauwerken und Gefährdung des Fischotters

Aufnahme Nummer: 2441-012 Aufnahme-Datum: 19.04.2009

Gewässername: k.A.  
Lage: nordöstlich Damerow  
Straße: Dorfverbindung  
sonstige Straße  
Todfunde: 0

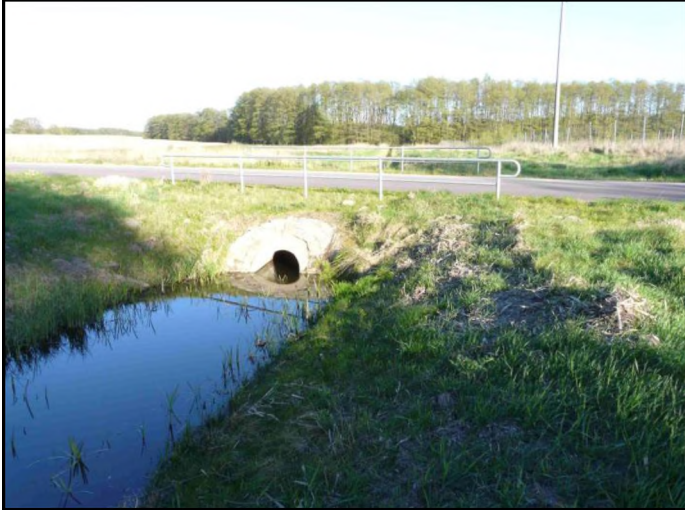
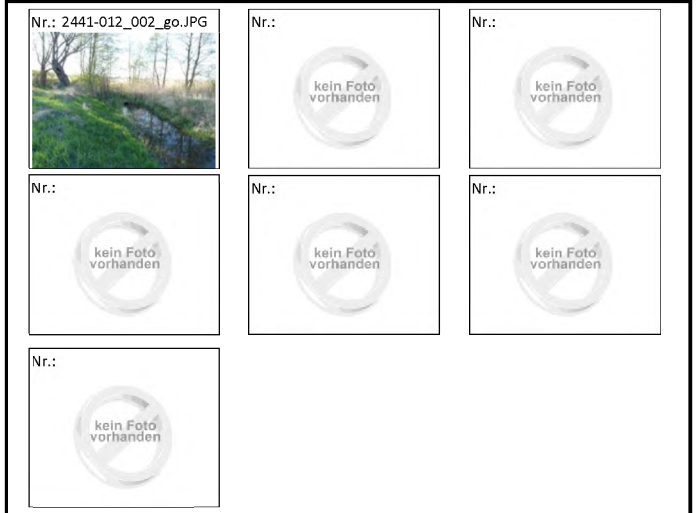
Nr.: 2441-012\_001\_go.JPG

Bedeutung im Habitatverbund: sehr hoch  
Verkehrsdichte: sehr gering  
Brückenindex: 0  
Durchlass-Tauglichkeit: unpassierbar

"Leider wurden beim Neubau des Durchlasses die Belange des Fischotters nicht berücksichtigt, nicht erklärbar, warum. Reger Besucherverkehr zum Damerower Werder, Camping am See usw. Daher relativ einfach umzusetzende Maßnahme: Geschwindigkeitsbegrenzung auf 30 km/h mit Bodenwelle. Notfalls als Zwischenlösung Trockenröhre. Prinzipiell jedoch größerer Durchlaß mit beidseitigen Bermen notwendig."

Geschwindigkeitsbegrenzung	<input checked="" type="checkbox"/>	Bermen an Ufer anbinden	<input type="checkbox"/>
Trockenröhre einbringen	<input checked="" type="checkbox"/>	Wiesenzufahrten verlegen	<input type="checkbox"/>
		Komplexmaßnahmen notwendig	<input type="checkbox"/>
