# Einschätzung von Durchlass-Bauwerken und Gefährdung des Fischotters

Aufnahme Nummer: 2441-014 Aufnahme-Datum: 20.04.2009

Gewässername: k.A.  
Lage: nordwestlich Alte Ziegelei Grabowhöfe  
Straße: k.A.  
Bahntrasse  
Totfunde: 0

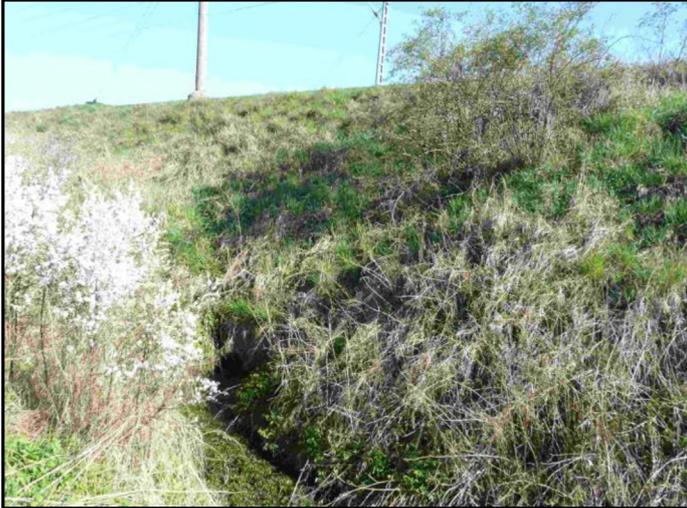
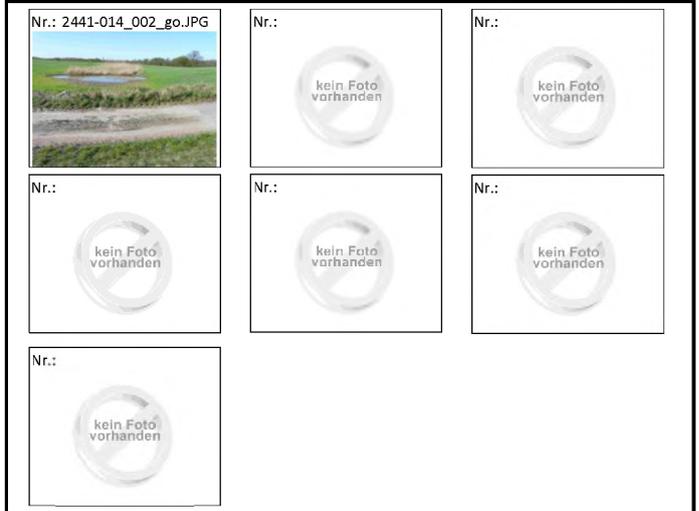
Nr.: 2441-014\_001\_go.JPG

sonstige Störfaktoren: Durchlaß submers

Bedeutung im Habitatverbund: gering  
Verkehrsdichte: gering  
Brückenindex: 0  
Durchlass-Tauglichkeit: unpassierbar
