Einschätzung von Durchlass-Bauwerken und Gefährdung des Fischotters

Aufnahme Nummer: 2441-016 Aufnahme-Datum: 20.04.2009

Gewässername: Grenzgraben
Lage: östlich Grabowhöfe
Straße: Dorfverbindung
sonstige Straße
Totfunde: 0

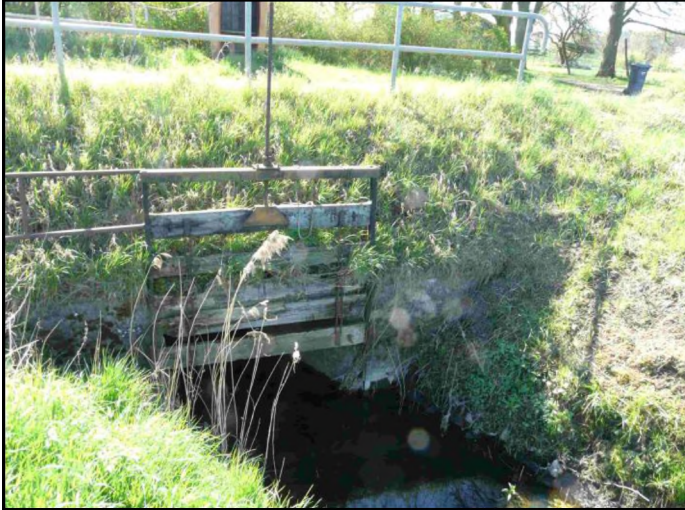
Nr.: 2441-016_001_go.JPG

Störfaktoren: Schieber

Bedeutung im Habitatverbund: mittel
Verkehrsdichte: sehr gering
Brückenindex: 0,09
Durchlass-Tauglichkeit: unpassierbar

"Schieber ist sehr alt, bei Erneuerung von Durchlaß trennen."

Trennung Wehr Durchlass	<input checked="" type="checkbox"/>	keine notwendig	<input type="checkbox"/>
Installation oberhalb Wehr	<input checked="" type="checkbox"/>	Markierstruktur Steinsch	<input checked="" type="checkbox"/>
Installation unterhalb Wehr	<input type="checkbox"/>	Markierstruktur Ufersubstrat	<input checked="" type="checkbox"/>
Entfernung Rechen	<input type="checkbox"/>	Markierstruktur Laufbohle fest	<input type="checkbox"/>
Entfernung sonstige Hindernisse	<input type="checkbox"/>	Markierstruktur Laufbohle schwimmend	<input type="checkbox"/>
Kastendurchlass/Maul eins. Berme	<input type="checkbox"/>	Markierstruktur Podest	<input type="checkbox"/>
Kastendurchlass/Maul beids. Berme	<input type="checkbox"/>	Verrohrung öffnen	<input type="checkbox"/>
Markierstruktur einseitig	<input checked="" type="checkbox"/>	Leit-/Schutzzäune notwendig	<input type="checkbox"/>
Markierstruktur beidseitig	<input type="checkbox"/>	Leitstrukturen/ -senken einrichten	<input type="checkbox"/>

Geschwindigkeitsbegrenzung	<input type="checkbox"/>	Bermen an Ufer anbinden	<input type="checkbox"/>
Trockenröhre einbringen	<input type="checkbox"/>	Wiesenzufahrten verlegen	<input checked="" type="checkbox"/>
		Komplexmaßnahmen notwendig	<input type="checkbox"/>
