# Einschätzung von Durchlass-Bauwerken und Gefährdung des Fischotters

Aufnahme Nummer: 2441-017 Aufnahme-Datum: 20.04.2009

Gewässername: Grenzgraben  
Lage: östlich Grabowhöfe  
Straße: Dorfverbindung  
sonstige Straße  
Todfunde: 0

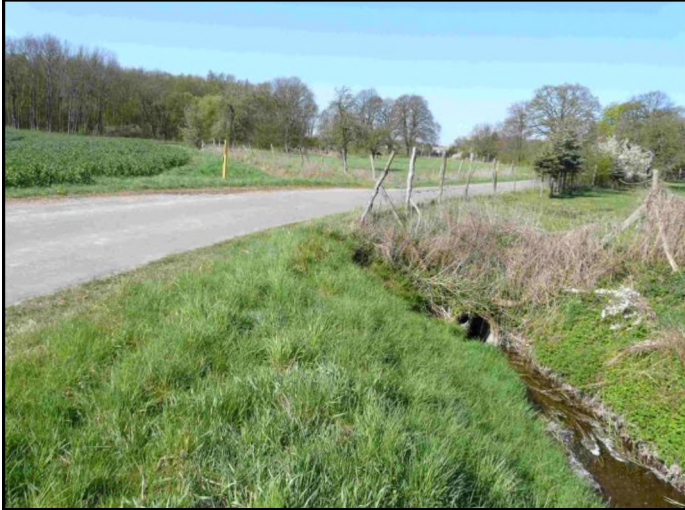
Nr.: 2441-017\_001\_go.JPG

Bedeutung im Habitatverbund: mittel  
Verkehrsdichte: sehr gering  
Brückenindex: 0,029  
Durchlass-Tauglichkeit: unpassierbar
