Einschätzung von Durchlass-Bauwerken und Gefährdung des Fischotters

Aufnahme Nummer: 2441-018 Aufnahme-Datum: 20.04.2009

Gewässername: Grenzgraben
Lage: südöstlich Grabowhöfe
Straße: k.A.
Bahntrasse
Todfunde: 0

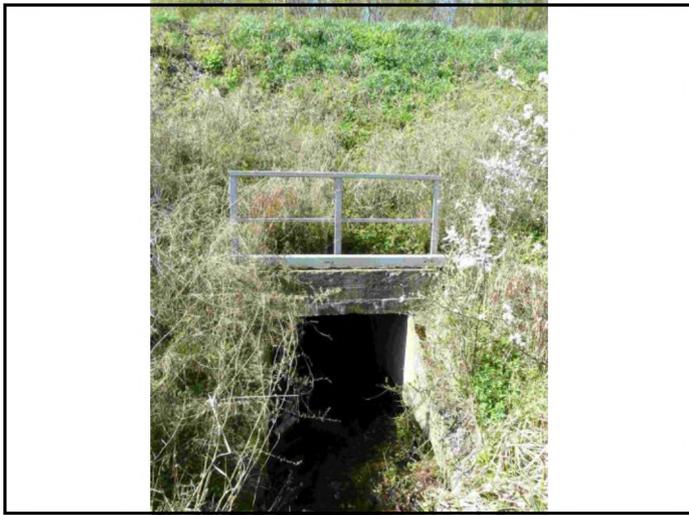
Nr.: 2441-018_001_go.JPG

Bedeutung im Habitatverbund: mittel
Verkehrsdichte: gering
Brückenindex: 0,025
Durchlass-Tauglichkeit: wenig geeignet

"Durchlaß ist marode, bei Erneuerung mit einseitiger Berme ausstatten und entsprechend vergrößern"
