# Einschätzung von Durchlass-Bauwerken und Gefährdung des Fischotters

Aufnahme Nummer: 2441-019 Aufnahme-Datum: 20.04.2009

Gewässername: Grenzgraben  
Lage: südöstlich Grabowhöfe  
Straße: k.A.  
Bahntrasse  
Todfunde: 0

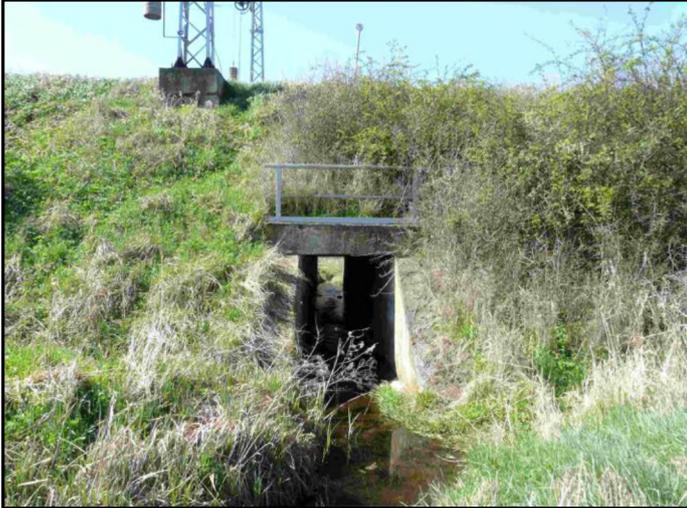
Nr.: 2441-019\_001\_go.JPG

Bedeutung im Habitatverbund: mittel  
Verkehrsdichte: gering  
Brückenindex: 0,09  
Durchlass-Tauglichkeit: wenig geeignet

Trennung Wehr Durchlass	<input type="checkbox"/>	keine notwendig	<input type="checkbox"/>
Installation oberhalb Wehr	<input type="checkbox"/>	Markierstruktur Steinsch	<input checked="" type="checkbox"/>
Installation unterhalb Wehr	<input type="checkbox"/>	Markierstruktur Ufersubstrat	<input checked="" type="checkbox"/>
Entfernung Rechen	<input type="checkbox"/>	Markierstruktur Laufbohle fest	<input type="checkbox"/>
Entfernung sonstige Hindernisse	<input type="checkbox"/>	Markierstruktur Laufbohle schwimmend	<input type="checkbox"/>
Kastendurchlass/Maul eins. Berme	<input type="checkbox"/>	Markierstruktur Podest	<input type="checkbox"/>
Kastendurchlass/Maul beids. Berme	<input type="checkbox"/>	Verrohrung öffnen	<input type="checkbox"/>
Markierstruktur einseitig	<input checked="" type="checkbox"/>	Leit-/Schutzzäune notwendig	<input type="checkbox"/>
Markierstruktur beidseitig	<input type="checkbox"/>	Leitstrukturen/ -senken einrichten	<input type="checkbox"/>
