Einschätzung von Durchlass-Bauwerken und Gefährdung des Fischotters

Aufnahme Nummer: 2441-020

Aufnahme-Datum: 20.04.2009

Gewässername: Sölle
Lage: westlich Vielist
Straße: k.A.
Bahntrasse
Todfunde: 0

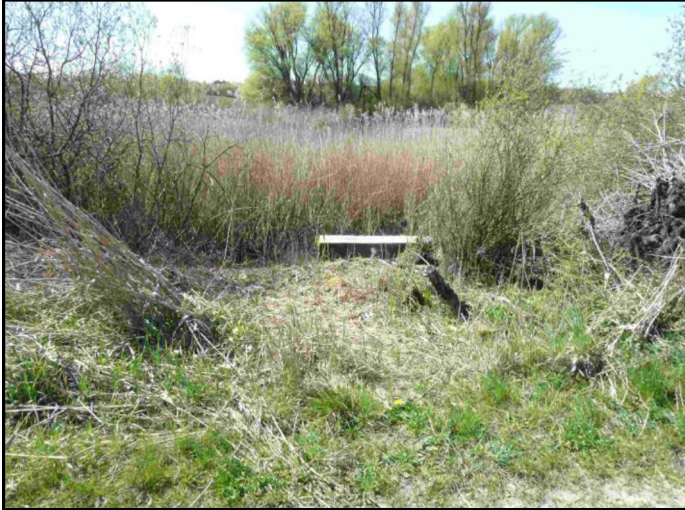
Nr.: 2441-020_001_go.JPG

"Zwei Sölle und/oder Kieselseen durch 2 Rohrdurchlässe verbunden, diese verrohrt oder vollst. geflutet. An beiden Kastendurchlaß mit mind. einseitiger Berme nötig."

| Kastendurchlass/Maul eins. Berme | <input checked="" type="checkbox"/> | Markierstruktur Podest | <input type="checkbox"/> |
