# Einschätzung von Durchlass-Bauwerken und Gefährdung des Fischotters

Aufnahme Nummer: 2441-021 Aufnahme-Datum: 20.04.2009

Gewässername: k.A.  
Lage: Eldenburg Süd südlich Waren  
Straße: B 192  
Bundesstraße  
Totfunde: 0

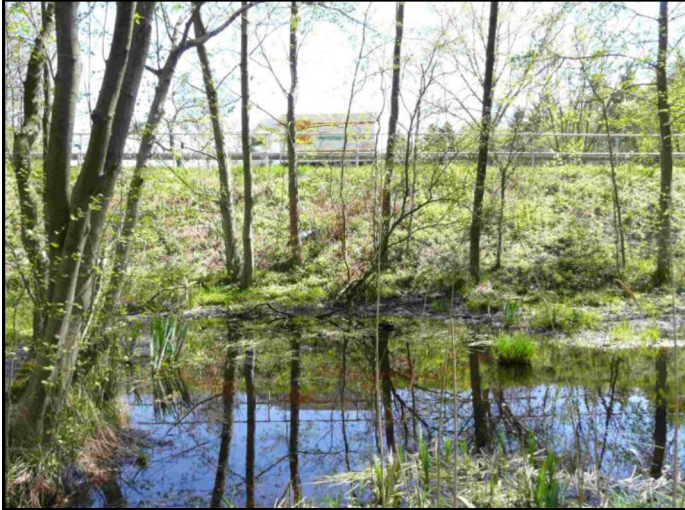
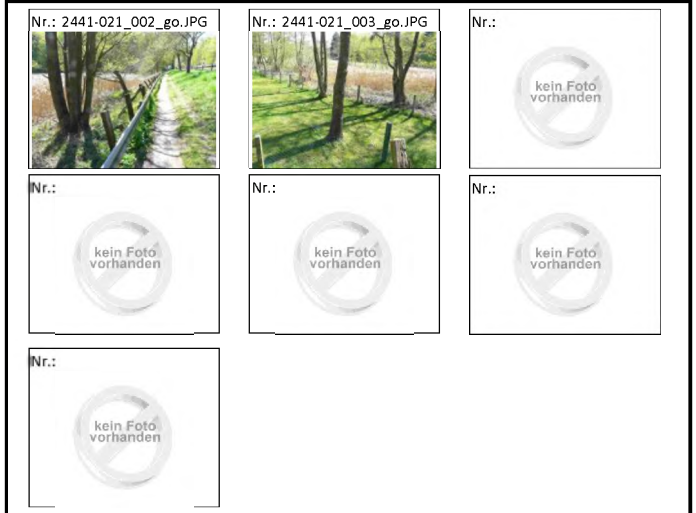
Nr.: 2441-021\_001\_go.JPG

Bedeutung im Habitatverbund: sehr hoch  
Verkehrsdichte: praktisch unpassierbar  
Brückenindex: 0  
Durchlass-Tauglichkeit: unpassierbar

"Wahrscheinlich sind 2 Durchlässe notwendig und wegen der Totfunde im Umfeld sowie der überall möglichen und wahrscheinlichen Wechsel von sehr hoher Bedeutung. Detailplanung notwendig."

Geschwindigkeitsbegrenzung	<input type="checkbox"/>	Bermen an Ufer anbinden	<input type="checkbox"/>
Trockenröhre einbringen	<input type="checkbox"/>	Wiesenzufahrten verlegen	<input type="checkbox"/>
		Komplexmaßnahmen notwendig	<input checked="" type="checkbox"/>
