Einschätzung von Durchlass-Bauwerken und Gefährdung des Fischotters

Aufnahme Nummer: 2441-022 Aufnahme-Datum: 20.04.2009

Gewässername: k.A.
Lage: südlich Waren Höhe Kamerun
Straße: B 192
Bundesstraße
Totfunde: 0

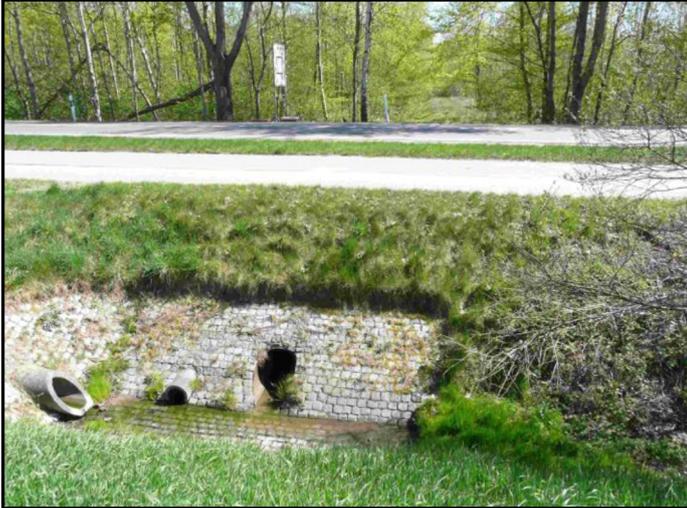
Nr.: 2441-022_001_go.JPG

Bedeutung im Habitatverbund: hoch
Verkehrsdichte: praktisch unpassierbar
Brückenindex: 0,004
Durchlass-Tauglichkeit: unpassierbar

"Bei Erneuerung des Duchlasses Belange des Fischotters nicht berücksichtigt."

Geschwindigkeitsbegrenzung	<input type="checkbox"/>	Bermen an Ufer anbinden	<input type="checkbox"/>
Trockenröhre einbringen	<input checked="" type="checkbox"/>	Wiesenzufahrten verlegen	<input type="checkbox"/>
		Komplexmaßnahmen notwendig	<input type="checkbox"/>
